# **MEZŐHEGYES VÁROS ÖRÖKSÉGVÉDELMI HATÁSTANULMÁNY**

**/MUNKAKÖZI ANYAG/**

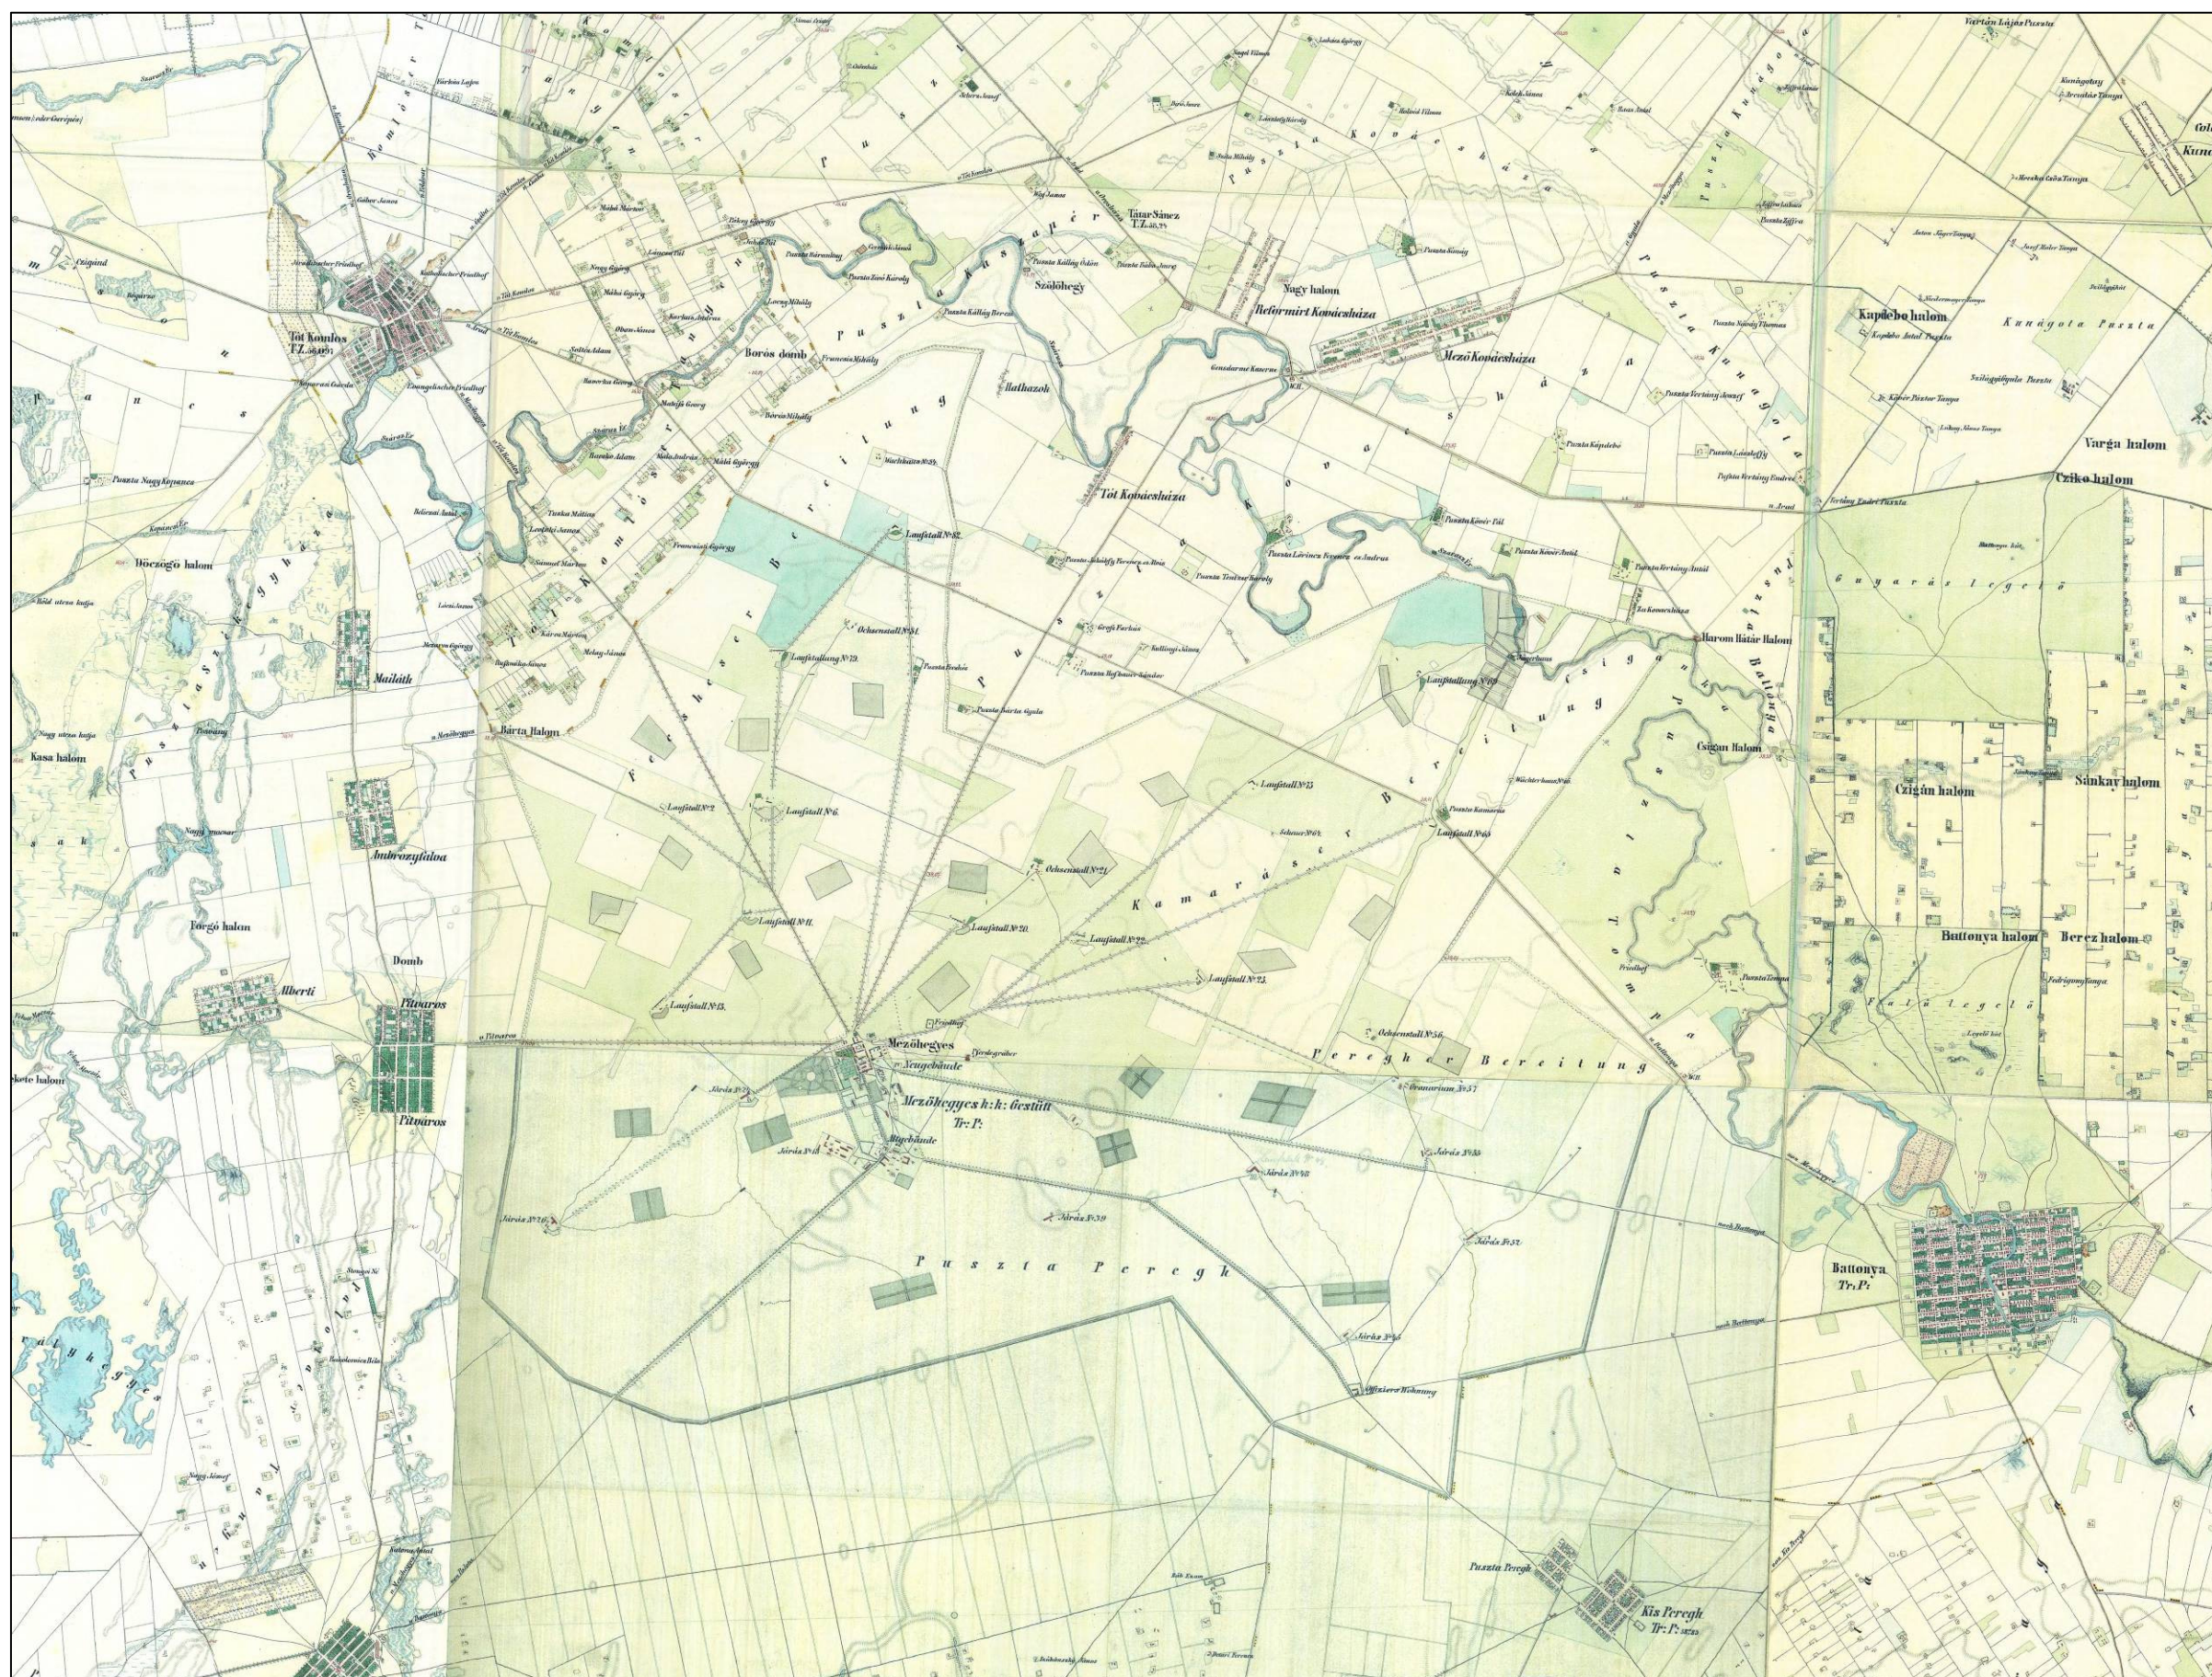
## 2. sz. térkép

1787-es állapot. a 84, egyenként 500 holdas major kialakításáról (pirossal jelölve az első istálók) (forrás: „Mezőhegyesi majorok” tanulmányterv)

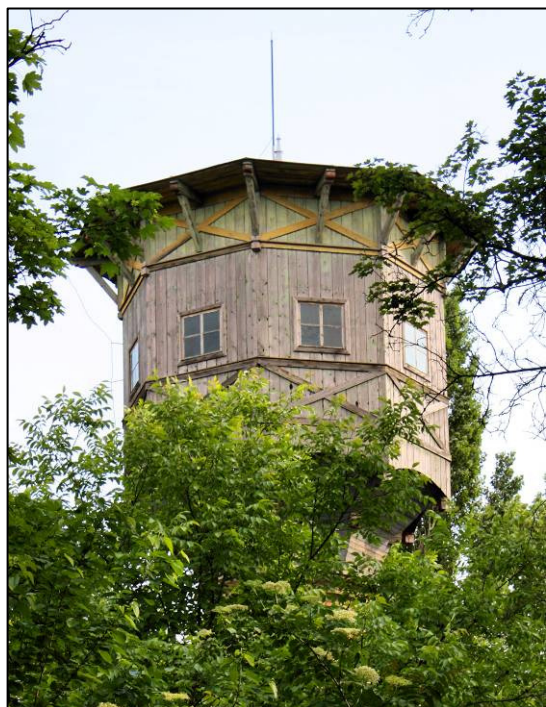
| <b>M-5</b> | <b>KÖH törzsszám:</b> 9298 | <b>Hrsz.:</b> 905/2 | <b>Funkciója /eredeti, jelenlegi /:</b><br>víztoronyként üzemel |

**Leírás, jelleg, állapot:** A víztorony és a szivattyúház 1888-ban eklektikus stílusban épült. Az elővárosi eklektika vakolat és nyerstégla kombinációjú architektúrájának szép példája. Az épület tartályháza fagerendás, kívülről faburkolatú. Állapota jó.

**Javaslat:** folyamatos állagmegóvás

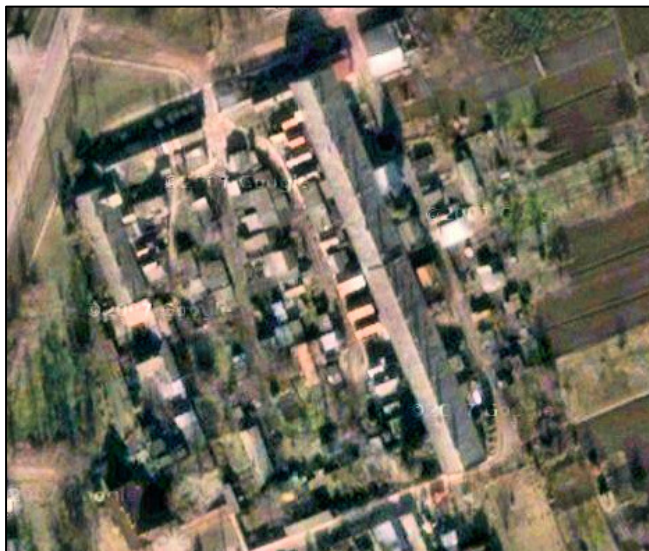
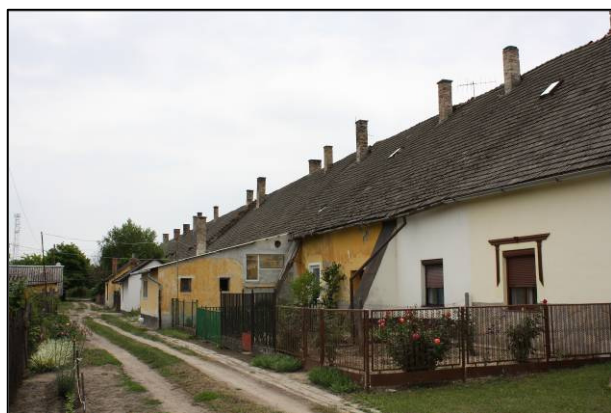
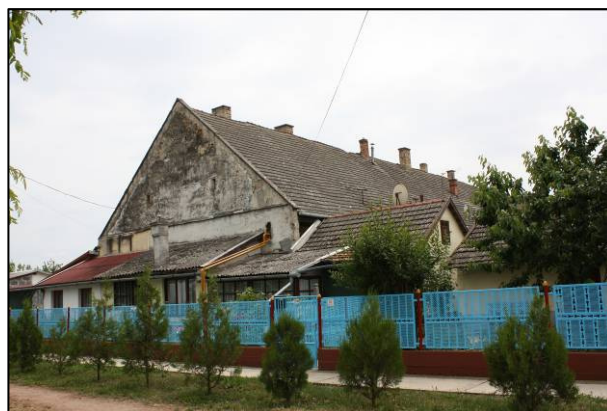
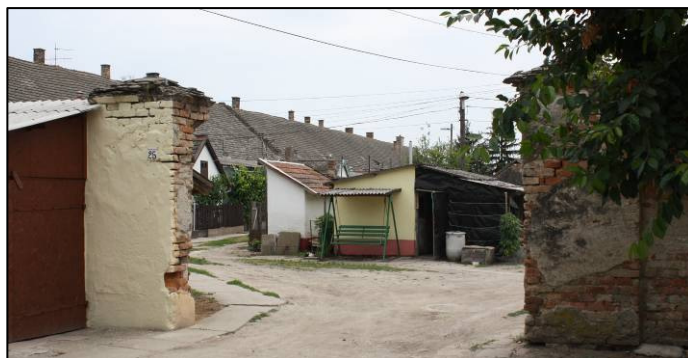
| M-10 | KÖH törzsszám: 9304 | Hrsz.: 837/2-3 | Funkciója /eredeti, jelenlegi<br>/: Újkaszárnya,<br>jelenleg lakások találhatók<br>benne |

Az épület közel 100 m hosszú, harántdonga soros, részben alapincézett közkatonaszállásból és egy tiszthelyettesi lakásból állt.

Jelenleg az épület teljes hosszában lakások találhatók. A rengeteg hozzákapcsolódó „ragadványtól” az épület elvesztette méltóságát. Állaga folyamatosan romlik, tetőszerkezete lepusztult, fedése néhol hiányos.

**Javaslat:** Teljes felújítás, funkcióváltás, de min. a lakásszám csökkentése

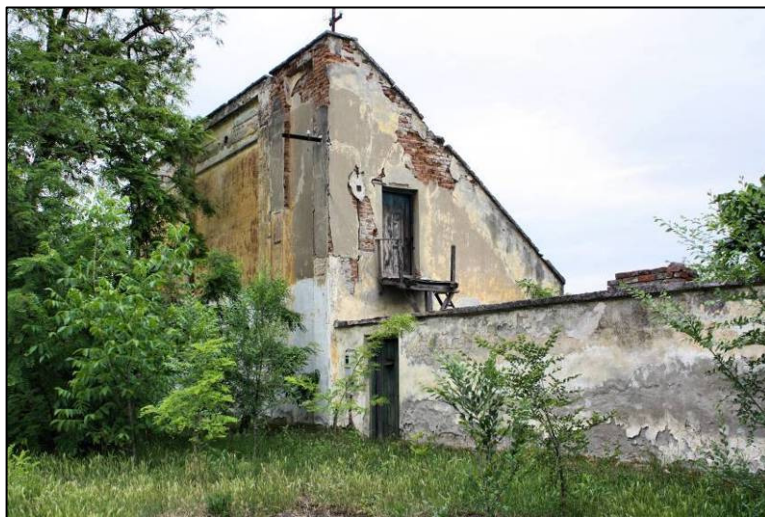
| <b>M-13</b> | <b>KÖH törzsszám:</b><br>9295 | <b>Hrsz.:</b><br>778/1 | <b>Funkciója /eredeti, jelenlegi /:</b><br>Állatjárványkórházi elkülönítő<br>istálló két szállása, ma kihasználatlan |

**Leírás, jelleg, állapot:** A volt állatjárványkórház elkülönítő szállásai az 1860-as években épültek. A romantikus korszak kiemelkedő és különleges emlékei ezek a félnyereggetős épületek, melyeknek építési stílusa miatt a mezőhegyesiek csak „féltetejű házak”-nak nevezték azokat. Az épületekhez hasonló nincs több az országban. A kórház megszűnésével szerény igényű lakásokká alakították át az épületeket.

A három épület közül ennek a legrosszabb az állapota, fala ázik, omladozik.

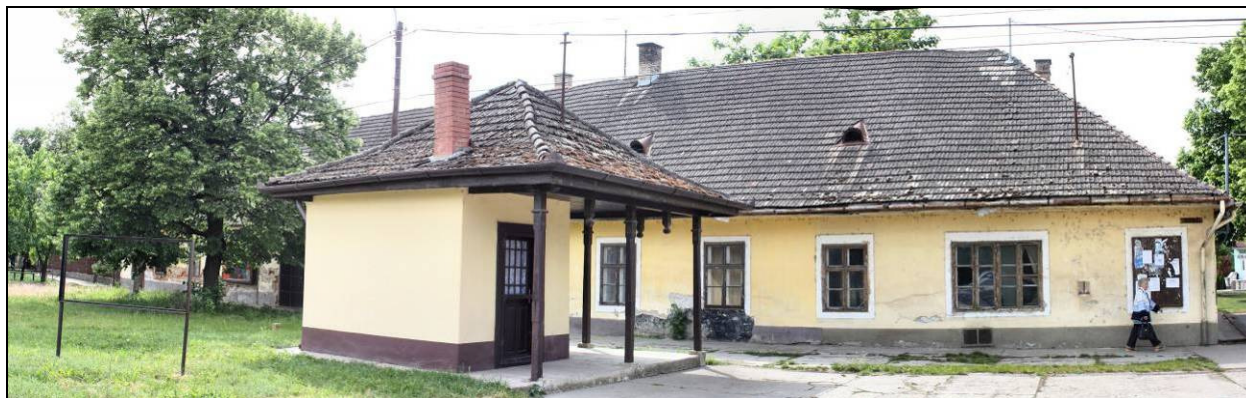
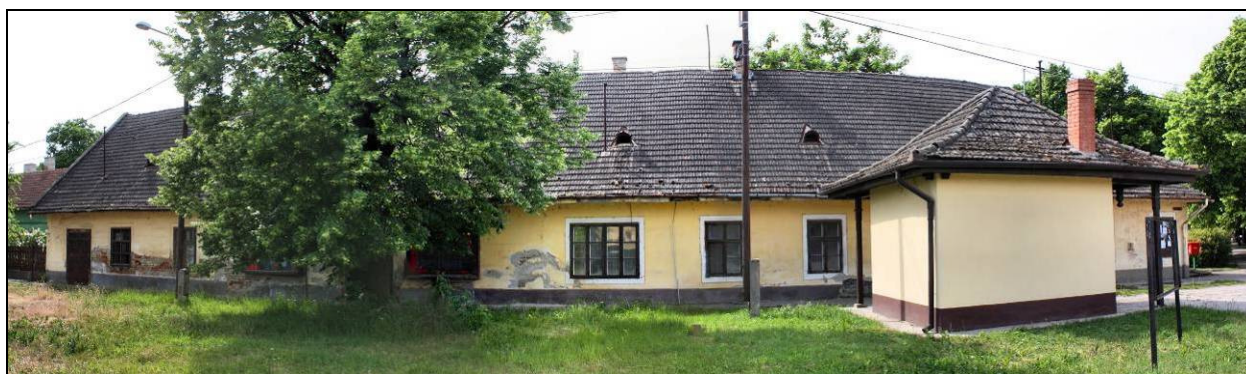
| <b>M-17</b> | <b>KÖH törzsszám:</b> 9286 | <b>Hrsz.:</b> 870/1 | <b>Funkciója /eredeti, jelenlegi</b><br>/: Csikóscsárda, jelenleg: üres |

**Leírás, jelleg, állapot:** Az L alakú, ív-pilléres tornácú, alápincézett épület eredetileg későbarokk-empire stílusban épült 1800 előtt. Az átépítés következtében az épület városképi megjelenése jelentős mértékben sérült. Állapota leromlott, felújításra szorul.

**Javaslat:** Az épület teljes felújítása lehetőség szerint, az eredetihez közeli állapot visszaállításával.

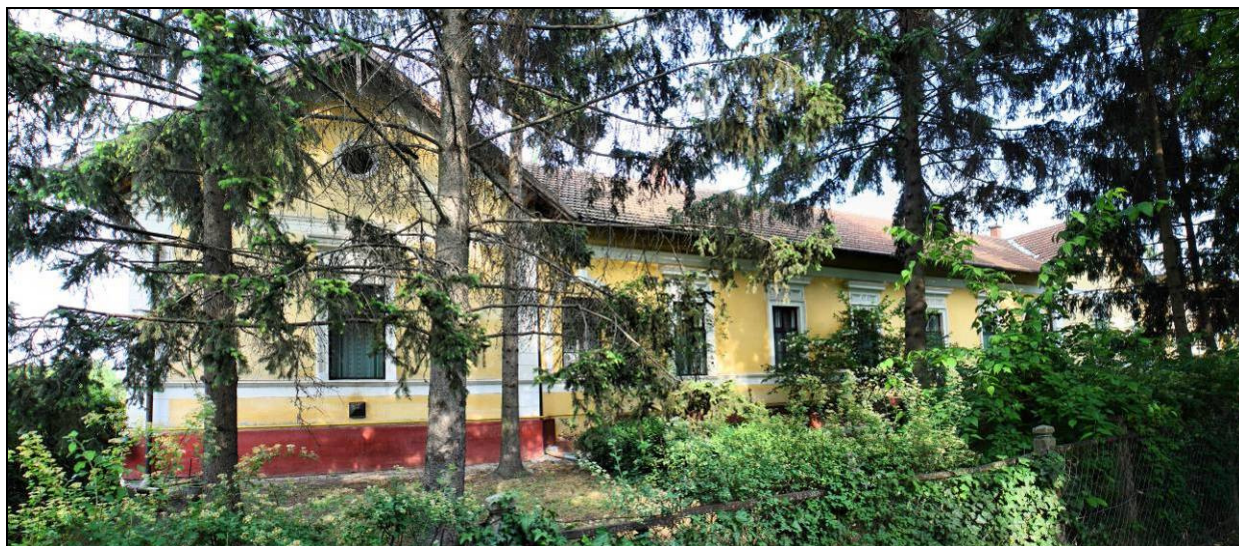
| | <b>Cím:</b> Kozma Ferenc utca 9. | | |

**Leírás, jelleg, állapot:** A földszintes épület 1900 körül épült, eklektikus stílusban. Az épület állapota kiváló, jól karbantartott, homlokzati díszítései épek.

**Megőrzendő érték:** épület tömege, homlokzatai

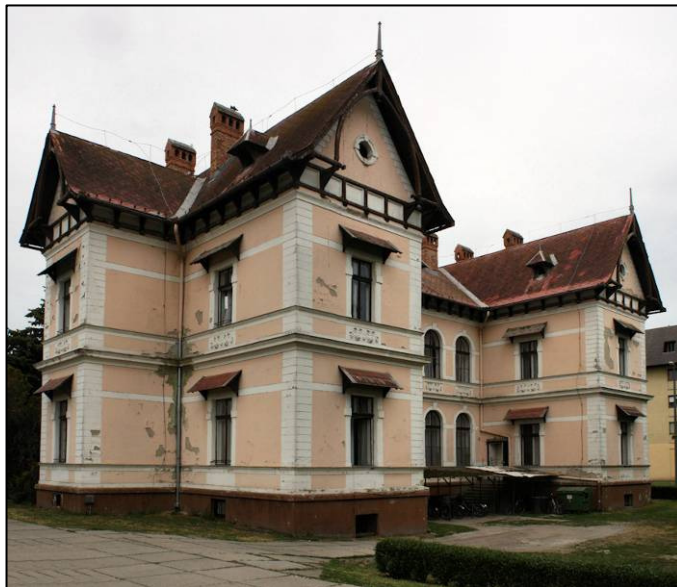
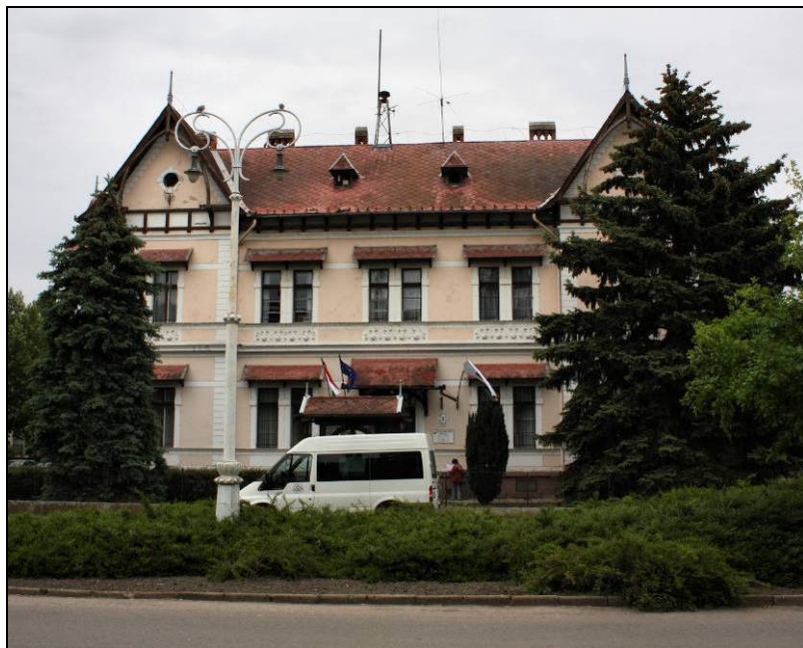
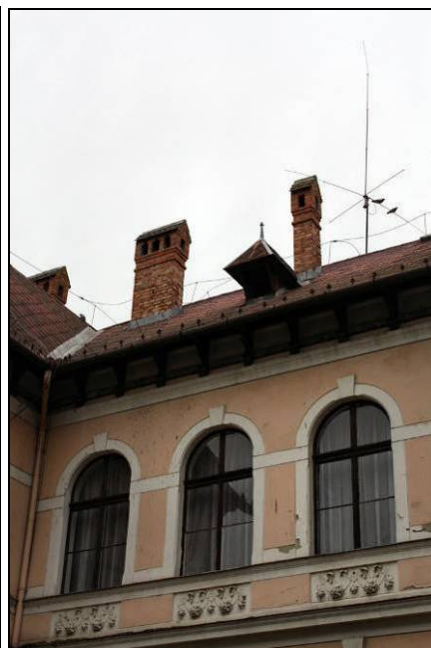
| <b>M-19</b> | <b>KÖH törzsszám:</b> 9288 | <b>Hrsz.:</b> 1 | <b>Funkciója /eredeti, jelenlegi /:</b><br>Volt nőtlen tiszti lak,<br>jelenleg: városháza |

**Leírás, jelleg, állapot:** 1912-13-ban épült a nőtlen tiszti lak. Stílusában a szemben lévő Centrál Szállóhoz illeszkedik, eklektikus, egyemeletes, Fachwerkes homlokzati részletekben gazdag épület. Eredetileg nőtlen tisztek szálláshelyéül szolgált, emiatt a helyiek tréfása „Kantár”-nak nevezték.

**Megőrzendő érték:** épület tömeg, homlokzatai  
**Javaslat:** teljes felújítás (folyamatban)

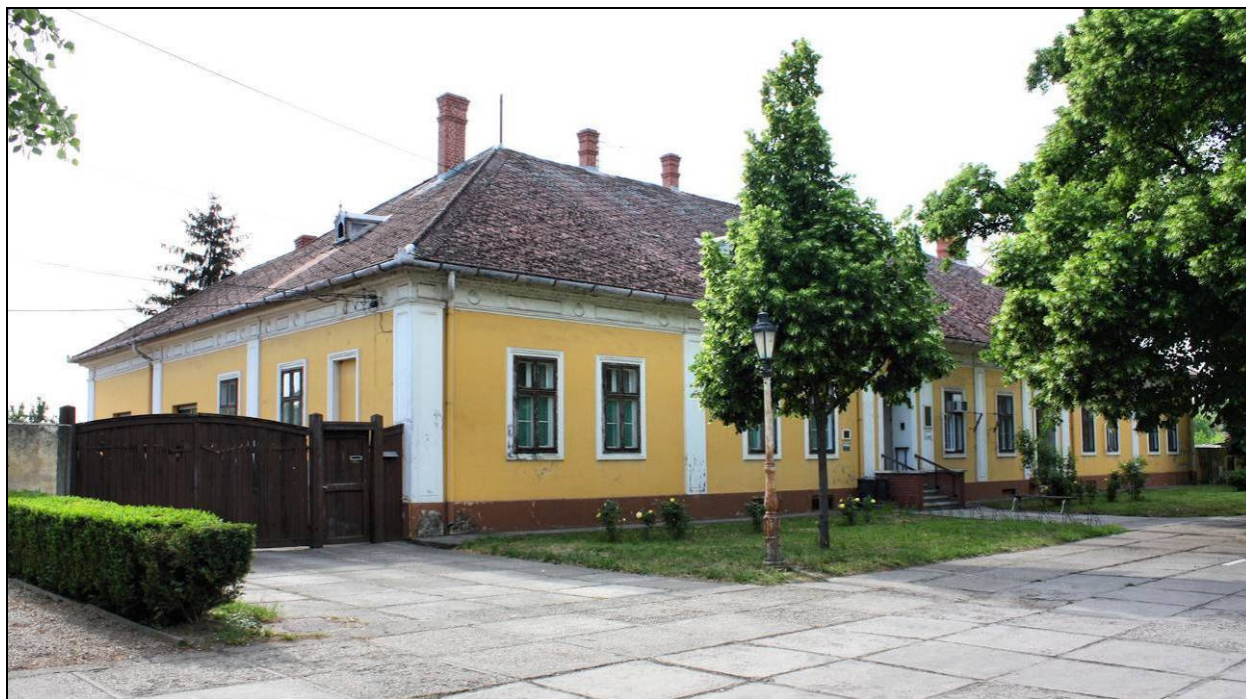
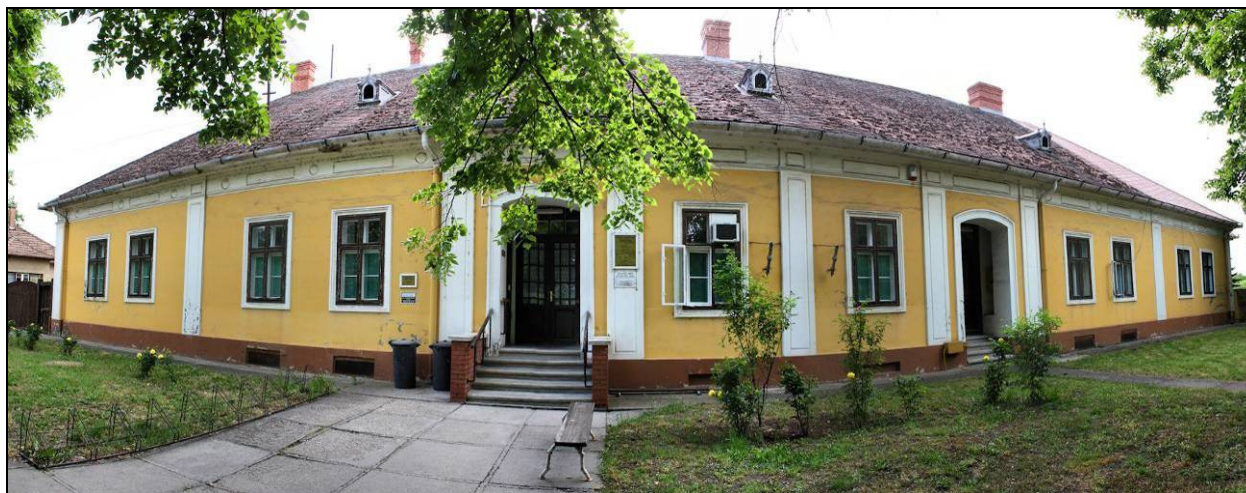
| <b>M-20</b> | <b>KÖH törzsszám:</b><br>9289 | <b>Hrsz.:</b><br>860/5 | <b>Funkciója /eredeti, jelenlegi /:</b><br>Szállás épület, volt kettős tiszti lak,<br>ma orvosi rendelőként működik |

**Leírás, jelleg, állapot:** A Kozma Ferenc utcán többet is találunk. A 14. sz. alatt találjuk a régi Mezőhegyes első „civil” emberének, a jószágigazgatónak a villáját, mely 1807. körül épült empire stílusban, Hild János terve alapján. Ebben az épületben szállt meg Ferenc Ferdinánd trónörökös, az 1912. évi, ún. „Kaiser manőver”, a nyári hadgyakorlat idején. Az épület állapota elfogadható, karbantartott.

**Javaslat:** Néma homlokzati felújítás szükséges. Mivel az épület műemléki védettség alatt áll, ezért a homlokzati vizuális élmény megtartása céljából az egyik ablakba épített klímát mindenképpen el kell távolítani.

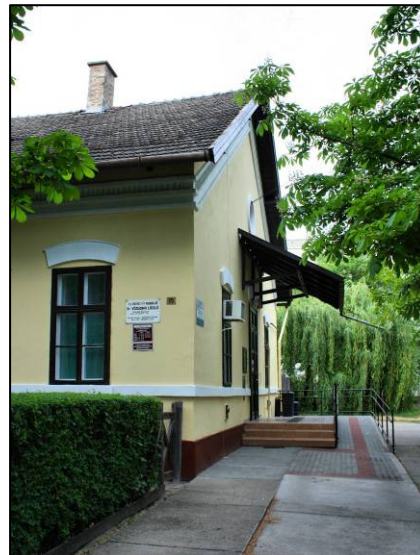
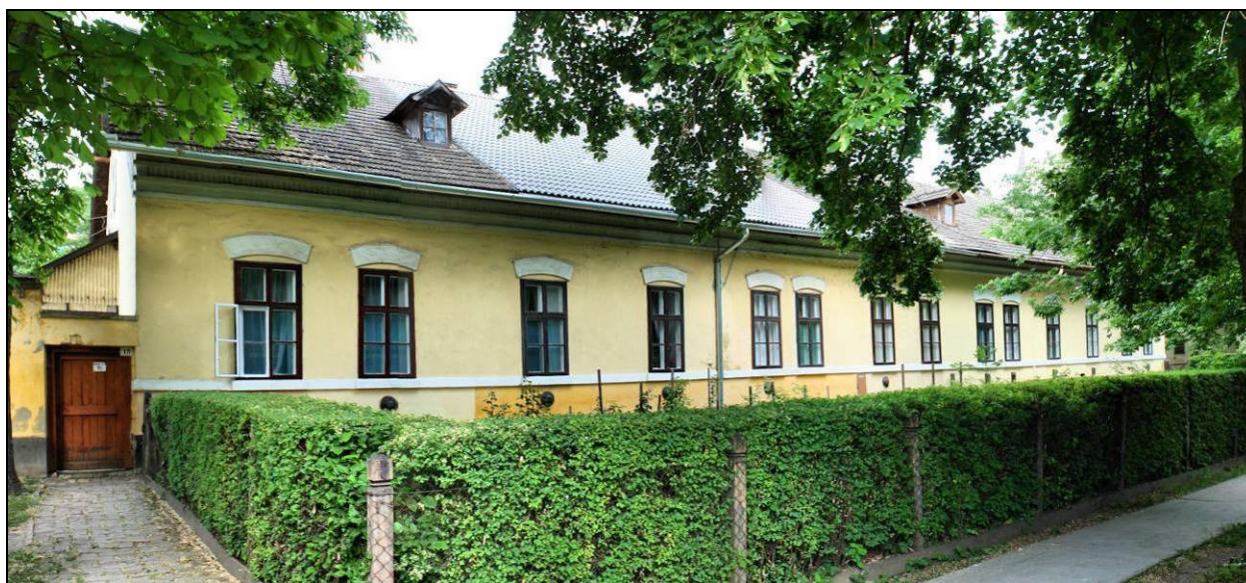
| <b>M-21</b> | <b>KÖH törzsszám:</b> 9290 | <b>Hrsz.:</b> 734 | <b>Funkciója /eredeti, jelenlegi /:</b><br>Óvoda, ma lakóház, orvosi rendelő |

**Leírás, jelleg, állapot:** Az 1860-as években a tiszti lakokkal egy időben épült, földszintes, romantikus stílusú óvoda. Az épület állaga jó, karbantartott. Homlokzati jegyeit részben eltüntették, elfedték, így az épület által nyújtott látvány nagyban csorbult. Az épület tetőszerkezete is vegyes képet mutat, mivel a középső harmadában (valószínűleg egy lakrészhez tartozóan) más a cserepezés, amely ráadásul „épületidegen” a szürke színe miatt.

**Javaslat:** Műemléki épülethez méltón a homlokzati tégladísztéseinek láthatóvá tétele, a cserepezés egységesítése az összkép miatt.

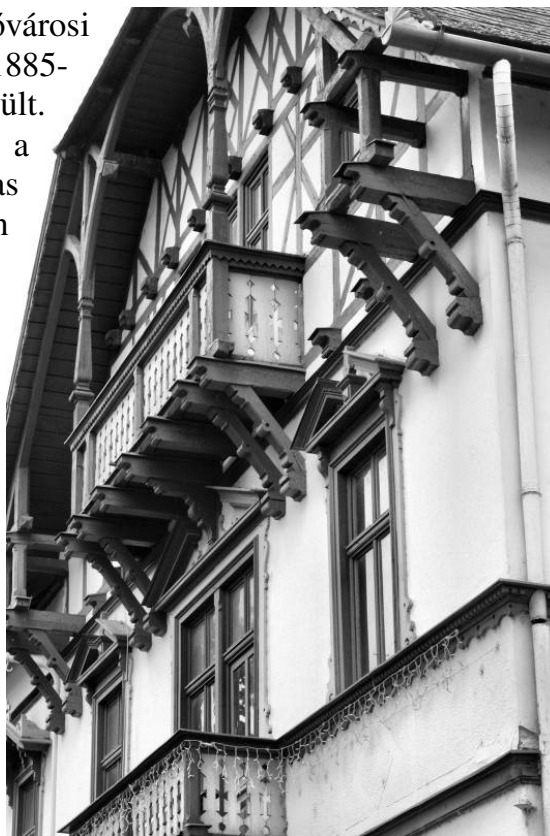
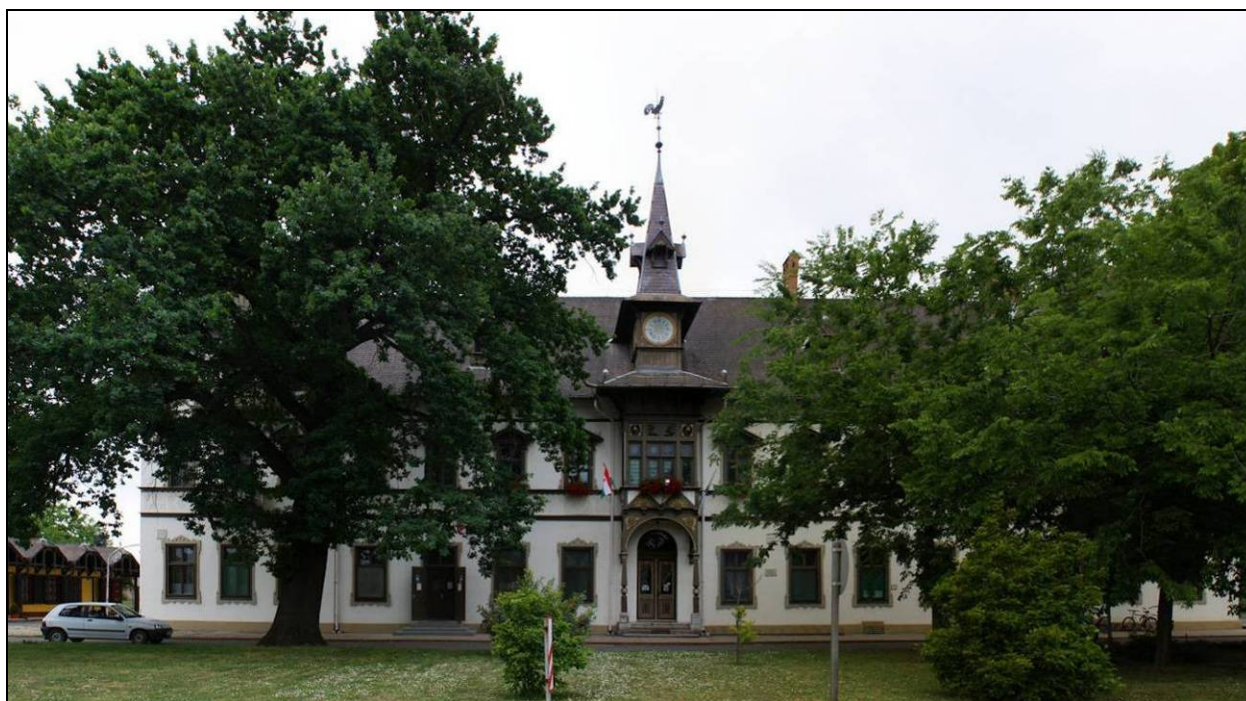
| <b>M-22</b> | <b>KÖH törzsszám:</b> 9450 | <b>Hrsz.:</b> 3 | <b>Funkciója /eredeti, jelenlegi /:</b><br>Hotel Centrál, jelenleg étterem |

**Leírás, jelleg, állapot:** Hotel Centrál, elővárosi eklektikus stílusban épült, Fachwerkes épület. 1885-ben eredetileg kiállítási pavilonnak készült. Jellegzetes architektúrája meghatározó volt a környezet beépítésére is. Emeletes, fagerendavázás oromzatú, fatagozatos, L alakú épület. Belsejében a földszinten kazettás mennyezetű terem, két öntöttvas oszloppal, az emeleten nagyterem, ferdeszögű famennyezettel. Eredetileg zsindegyerrel volt fedve, melyet 1937-ben piros palára cseréltek. Az épület funkcionált szállodaként, tiszti kaszinóként, művelődési otthon és irodaház funkciót is kapott az évek során. Jelenleg étterem üzemel benne. Egyik fontos építészeti jelentősége, hogy az ország egyetlen megmaradt fagerenda-vázás épülete. Az épület felújítás előtt áll.

**Javaslat:** folyamatos állagmegóvás

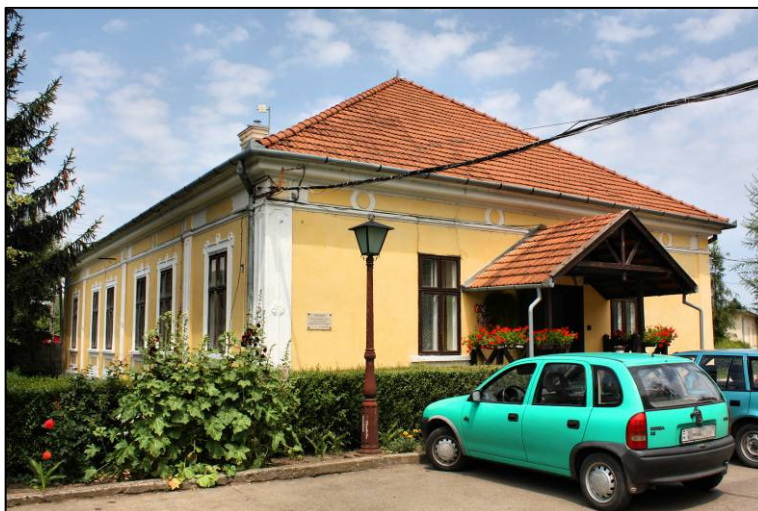
| M-23 | KÖH törzsszám: 9291 | Hrsz.: 702/8 | Funkciója /eredeti, jelenlegi /:<br>Mészárszéki intézői villa, jelenleg<br>oktatási intézményhez tartozó<br>irodaépület (nevelői, igazgatói) |

**Leírás, jelleg, állapot:** Az 1864-ben épült földszintes intézői villa és irodaépület jelenleg a szakközépiskola és szakmunkásképző intézethez tartozik. Állapota jó, karbantartott, homlokzatán az eredeti homlokzati díszítések illetve nyílászárók találhatóak.

**Javaslat:** folyamatos állagmegóvás

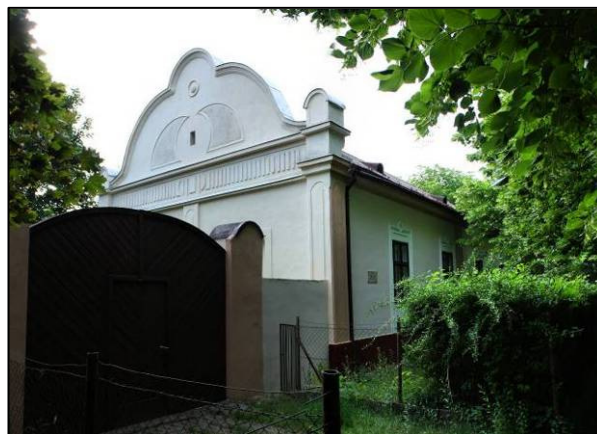
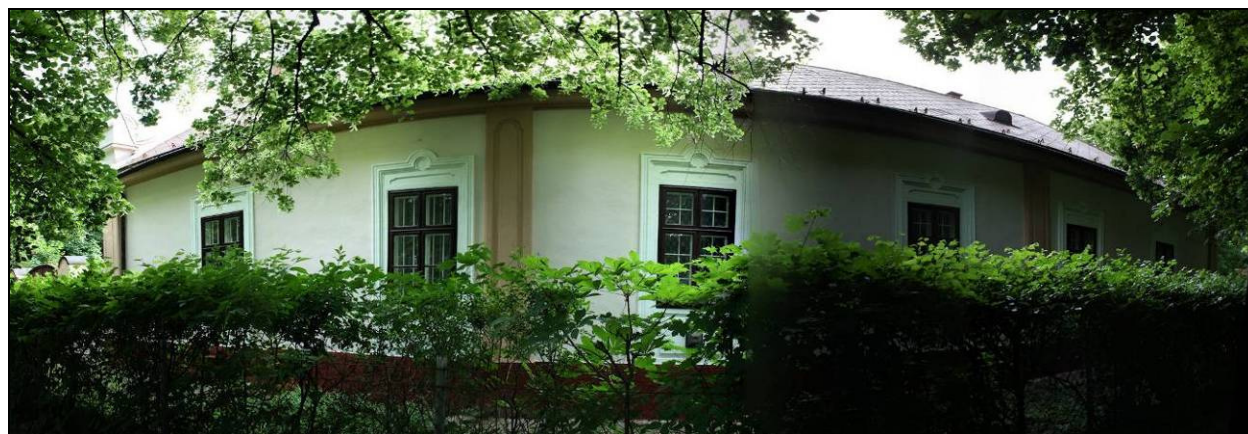
| <b>M-24</b> | <b>KÖH törzsszám:</b> 9307 | <b>Hrsz.:</b> 720/2 | <b>Funkciója /eredeti, jelenlegi /:</b><br>Római katolikus plébániaház |

**Leírás, jelleg, állapot:** romantikus, épült 1847-ben, bővítették 1864-ben. Értékes déli íves oromzata és téglakerítése van. Állapota jó, karbantartott, jellege egyedi a településen.

**Javaslat:** folyamatos állagmegóvás

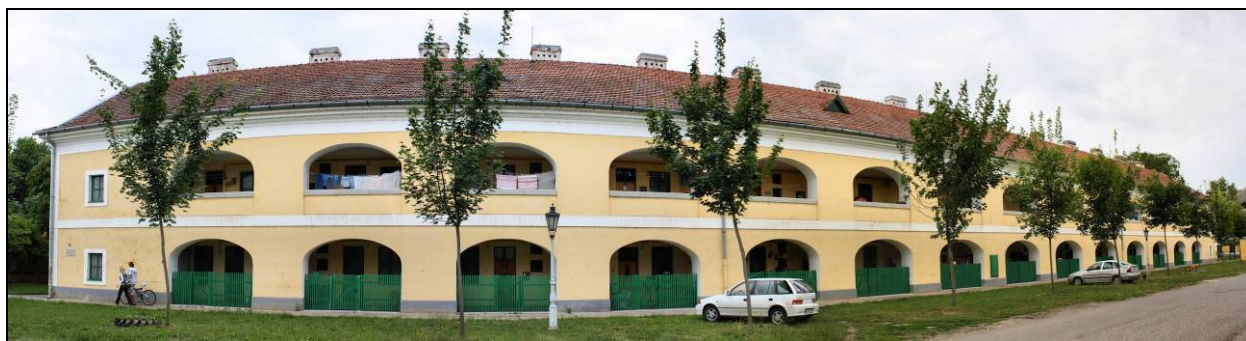
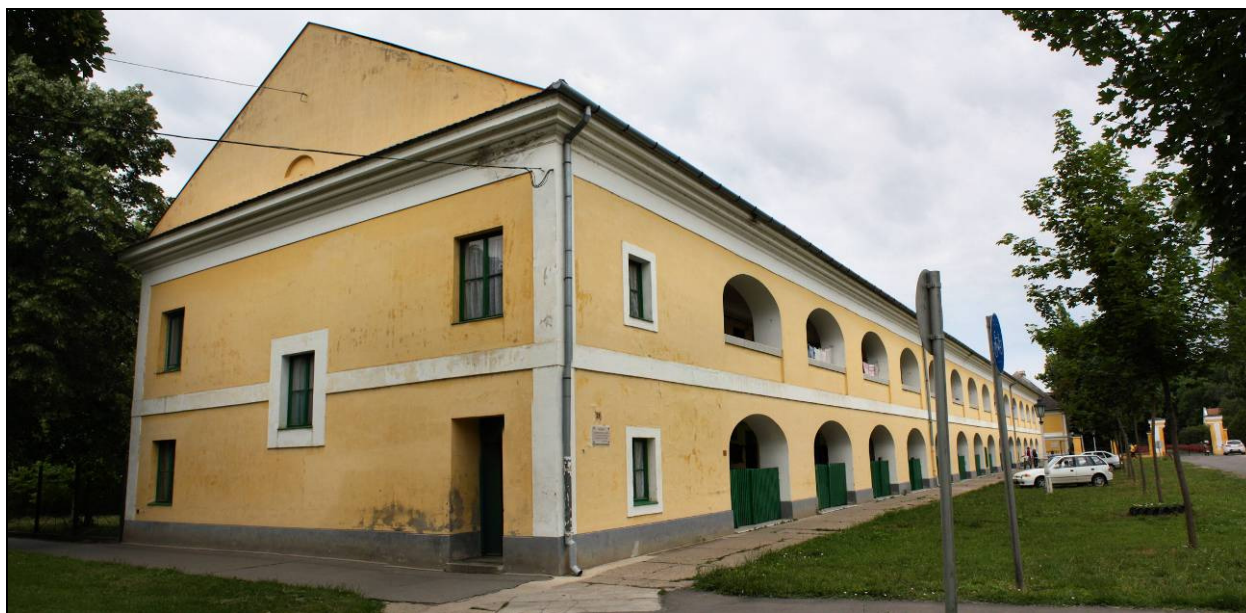
| <b>M-25</b> | <b>KÖH törzsszám:</b> 9308 | <b>Hrsz.:</b> 704 | <b>Funkciója /eredeti, jelenlegi /:</b><br>ún. déli reprezentatív<br>kaszárnya, jelenleg lakóépület |

**Leírás, jelleg, állapot:** Jung József tervei alapján 1790-ben épült, copf stílusban. Egyemeletes, a földszintje boltozott. Mindkét szint előtt kosárív-pillérsoros tornác húzódik 14 árkádívvel. Állapota kisebb vizesedéstől eltekintve jónak mondható, karbantartott épület.

**Javaslat:** folyamatos állagmegóvás

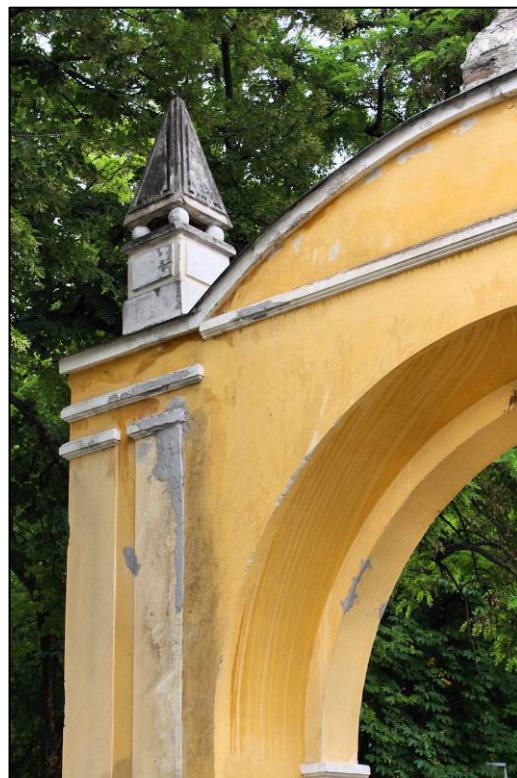
| <b>M-26</b> | <b>KÖH törzsszám:</b> 9309 | <b>Hrsz.:</b> 725/2 | <b>Funkciója /eredeti, jelenlegi /:</b><br>Déli nagy diadalív |

**Leírás, jelleg, állapot:** A reprezentatív központot déli irányból záró diadalív 1807-ben épült, Hild János tervei szerint. Állaga kissé leromlott, némely része ázik, omladozik.

**Javaslat:** felújítás, folyamatos állagmegóvás

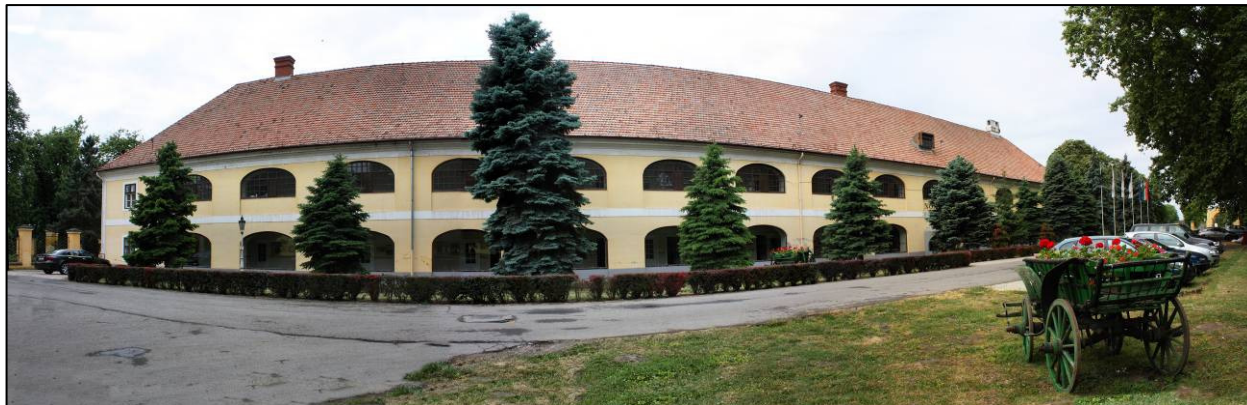
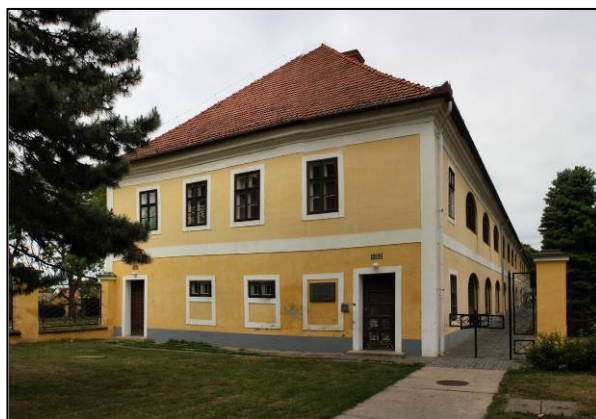
| M-28 | KÖH törzsszám: 9311 | Hrsz.: 726 | Funkciója /eredeti, jelenlegi /:<br>Északi reprezentatív kaszárnya,<br>Hotel Nónius |

**Leírás, jelleg, állapot:** Eredetileg ménesosztály-laktanya volt. 1985-től a Hotel Nónius\*\*\* 60 férőhelyes vendégfogadó kapott benne helyet (Pár Nándor és Nagy István építészek tervei szerint átalakítva). A késő copf, tornácos épületet Jung József tervezte 1790-ben. (Egyes történészek szerint az 1800-as évek elején.) Ezek az eltérő évszámok feltehetően abból erednek, hogy egyesek az építkezés kezdetét, mások annak végét vették

A hotel jelentős részben megőrizte régi arculatát, néhány részen a jelenlegi funkció által megkövetelt átalakításon esett át (földszinti folyosó beüvegezése, szellőző rendszer kürtője a tetőn). Az épület állapota jó, karbantartott, csak néhol a homlokzatán található néhány apróbb javításra szoruló terület.

**Javaslat:** korszerűsítésnél a szellőző kürtő áthelyezése a bejárat fölé, illetve lehetőség szerint oly módon történő kialakítása, mely beleillik az épület „formavilágába”; folyamatos állagmegóvás.

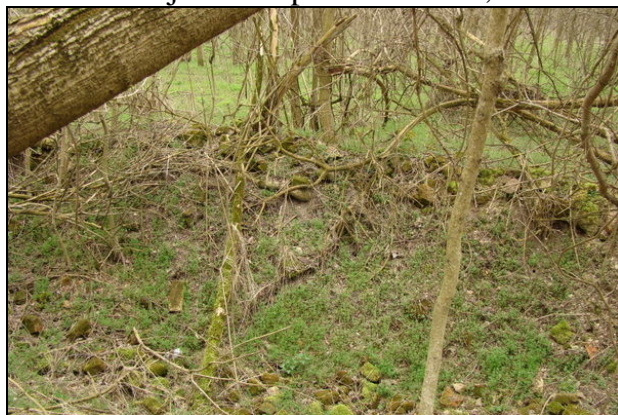
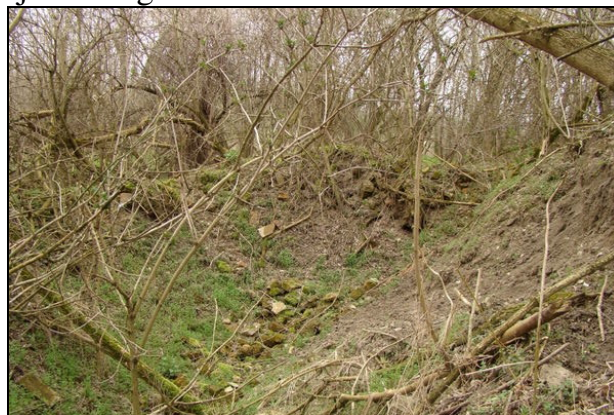
| <b>M-31</b> | <b>KÖH törzsszám:</b> 9314 | <b>Hrsz.:</b> 0330/1 | <b>Funkciója /eredeti, jelenlegi /:</b><br>Erdész ház |

**Leírás, jelleg, állapot:** Erdészház, empire, épült 1810 körül, ma már csak a romjai láthatók. Sajnos az épület leomlott, már a romjai sem igazán fedezhetők fel.

**Javaslat:** kérvényezni kell a műemléki listából való törlését, az esetlegesen még fellelhető adatok, fényképek begyűjtése a dokumentálás érdekében. (Az épület sorsa legyen figyelmeztető valamennyi Mezőhegyesen levő, elsősorban külterületi műemlék esetében, hiszen a „gazdátlan”, funkció nélküli épületek könnyen erre a sorsra jutnak.)

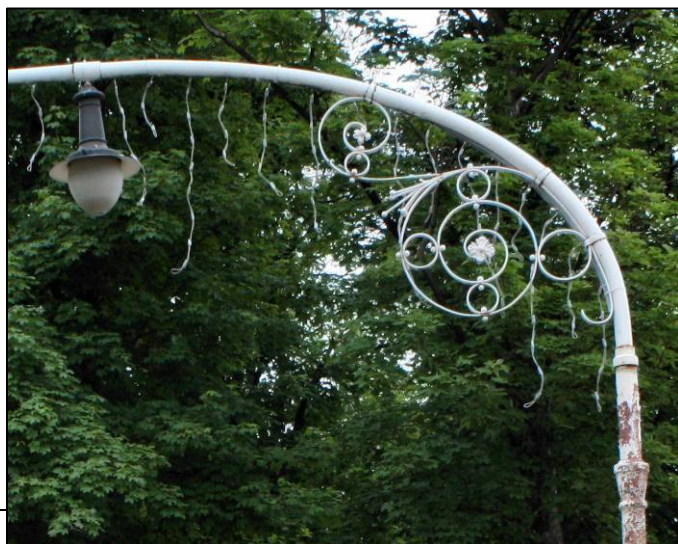
| <b>M-32</b> | <b>KÖH törzsszám:</b> 9301 | <b>Hrsz.:</b> 6/2, 9 | <b>Funkciója /eredeti, jelenlegi /:</b><br>Lugasépítmény |

**Leírás, jelleg, állapot:** 1923-ban épület 13 darab öntöttvas árkádív a rózsalugashoz, amely a vasútállomás mentén a felvételi épülettől a Centrál Étteremig tart.

**Javaslat:** az építmények felújítása felületkezeléssel, a hiányzó világítótestek pótlása, folyamatos karbantartás.

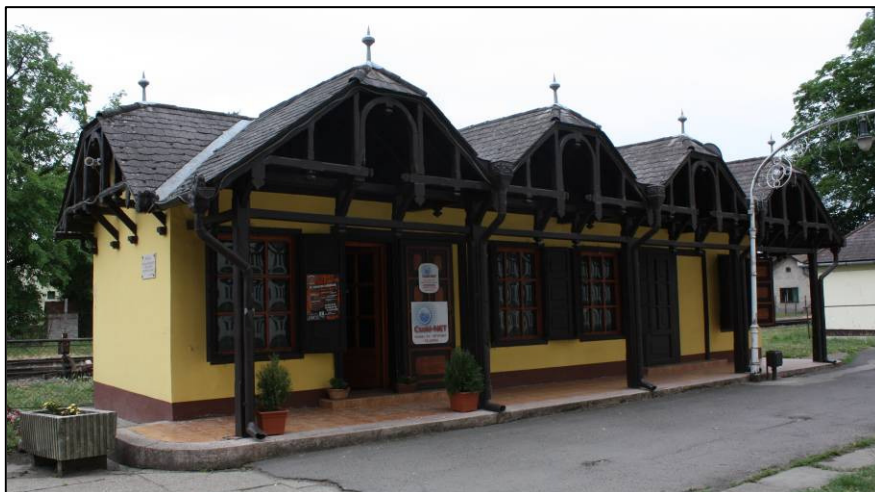
| M-33 | KÖH törzsszám: 9302 | Hrsz.: 2/2 | Funkciója /eredeti, jelenlegi /:<br>Fatornácos bazár épület, jelenleg kereskedelmi egység |

**Leírás, jelleg, állapot:** A fatornácos pavilon 1938-ban épült. Az épület rendkívül jó állapotban van, karbantartott, tetőszerkezete az eredeti állapotokat tükrözi, míg nyílászáróit kicserélték, az épülethez nem illő nem illeszkedő típusúra.

**Javaslat:** az eredetihez hasonló nyílászárók visszaállítása műemléki épülethez méltóan, folyamatos állagmegóvás.

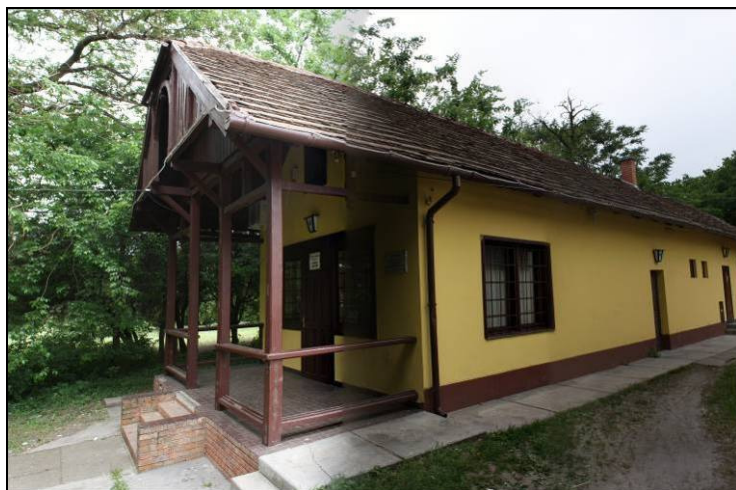
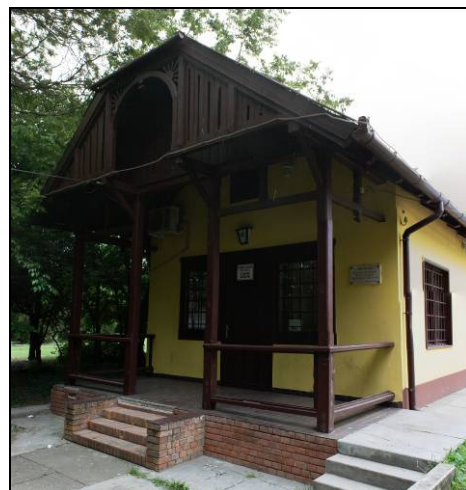
| M-34 | KÖH törzsszám: 9313 | Hrsz.: 4/5 | Funkciója /eredeti, jelenlegi /: |

**Leírás, jelleg, állapot:** Az építmény 1939-ben épült elővárosi eklektikus stílusban. Jelenleg az épület felújított, jó állapotban van. Részleteiben átalakított, a tetőszerkezete oromdíszítése, tornác-szerkezete az eredeti lehet, nyílászárói már nem.

**Javaslat:** lehetőség szerint nagyobb felújításnál törekedni kell az eredetihez hasonló állapot visszaállítására; folyamatos állagmegóvás.

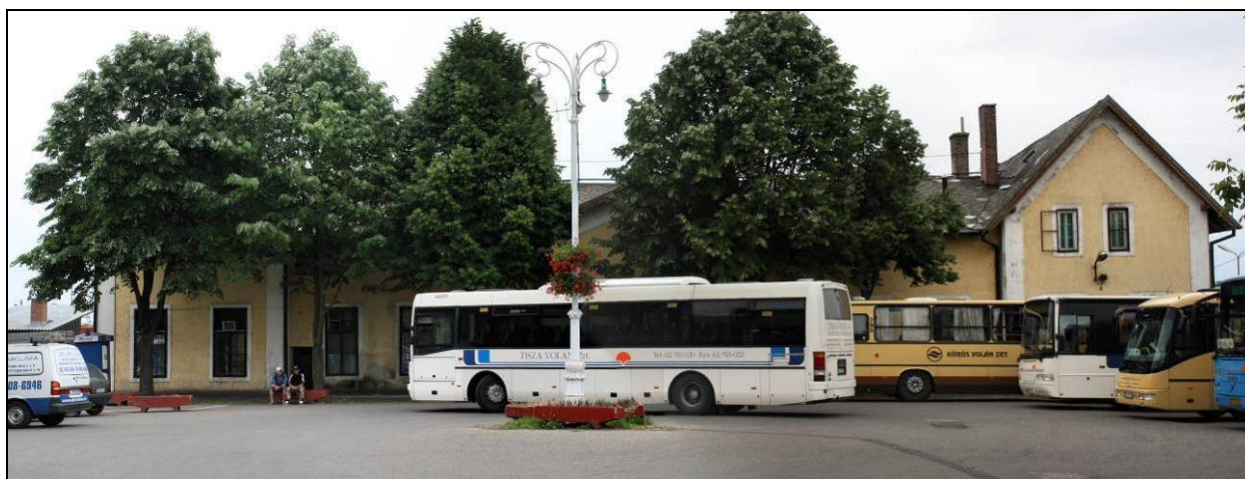
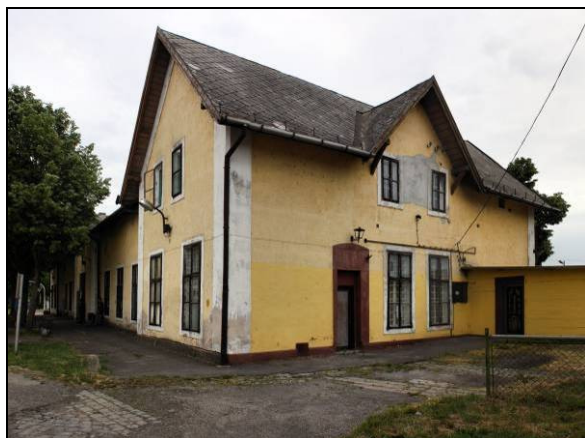
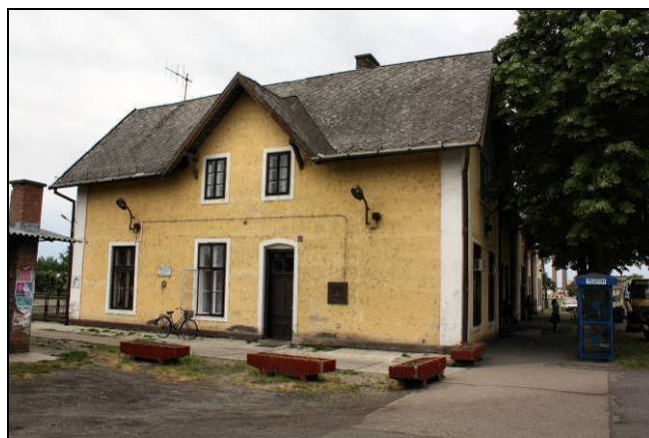
| <b>M-35</b> | <b>KÖH törzsszám:</b> 9299 | <b>Hrsz.:</b> 10/7 | <b>Funkciója /eredeti, jelenlegi /:</b><br>MÁV felvételi épület |

**Leírás, jelleg, állapot:** Az 1883-ban épült fatornácos, arabeszkes faoromzat díszítésű földszintes állomásépület egyike azon kevés állomásnak, melyek a 19. sz. végén járatos igényes típustervek alapján épültek a MÁV vonalain.

Az épület külsője még őrzi jellegzetes jegyeit, homlokzatain némi átalakítás fedezhető fel, állapota teljesen leromlott. Csak a minimális és legszükségesebb karbantartások nyomai fedezhetőek fel. Nyílászárói, fa szerkezetei jelentős felújításra szorulnak, de ez a többi épületszerkezetről is elmondható. A belső terei közül a látható közforgalmi terei karbantartottak.

**Javaslat:** teljes épületfelújítás a kor igényeit figyelembe véve, de az épület eredeti kialakítását is szem előtt tartva, folyamatos állagmegóvás.

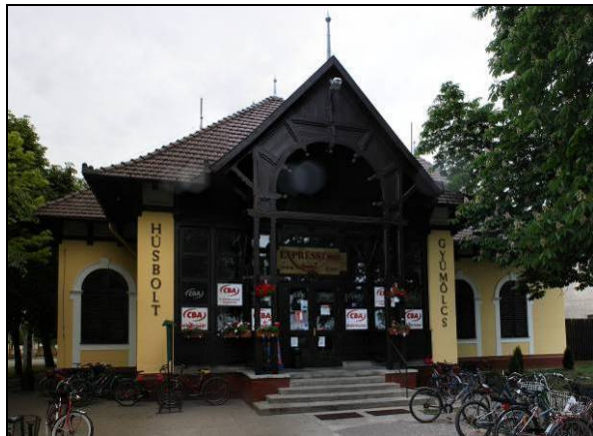
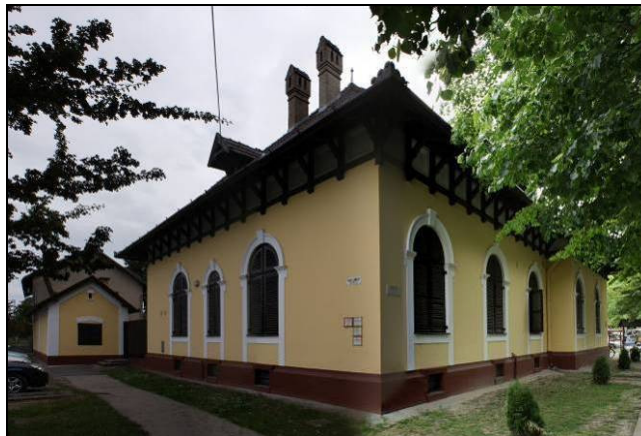
**M-36** KÖH törzsszám: 9300 Hrsz.: 8 Funkciója /eredeti, jelenlegi /:  
Cím: Posta utca 1. Vadász vendéglő,  
jelenleg élelmiszer üzlet

**Leírás, jelleg, állapot:** Volt vadászvendéglő, faverandás, íves ablakú, földszintes épülete 1895-ben épült. A K.u.K-s eklektikus stílus jellegzetességeit viseli magán, és közeli rokonságot mutat a mezőhegyesi nőtlen tisztilak építészeti karakterével. 1981-ben újjátották fel az épületet. Az épület rendkívül jó, példás állapotban van, felújításánál törekedtek az eredeti részletek, szerkezetek megtartására. A hűtők külső egységei a belső udvarban kerültek elhelyezésre, melyek így nem csorbítják a vizuális élményt. Érdekes épületrészletek a kémények, melyek az épület hátsó homlokzatának meghatározó elemei. Egyedüli zavaró tényező, a főbájjáraton elhelyezett ríktő matricázás.

**Javaslat:** folyamatos állagmegóvás
