# **MEZŐHEGYES VÁROS ÖRÖKSÉGVÉDELMI HATÁSTANULMÁNY**

**/MUNKAKÖZI ANYAG/**

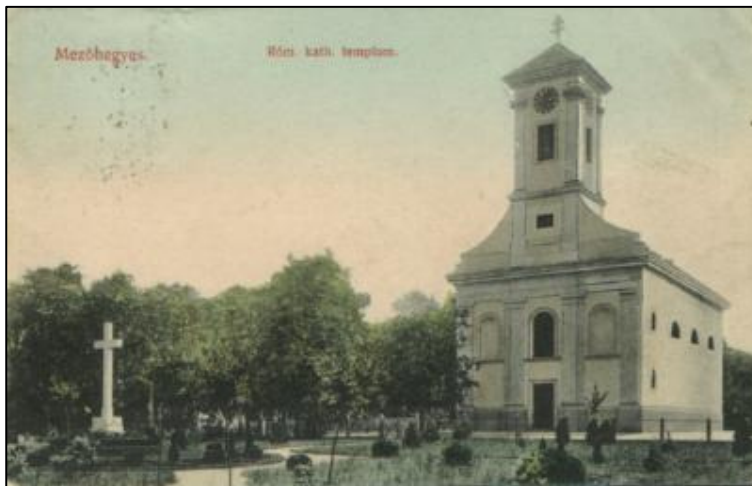
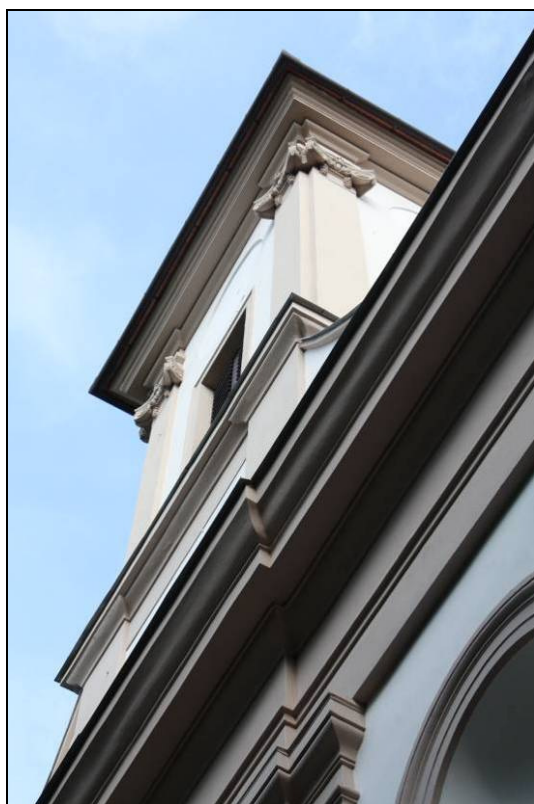
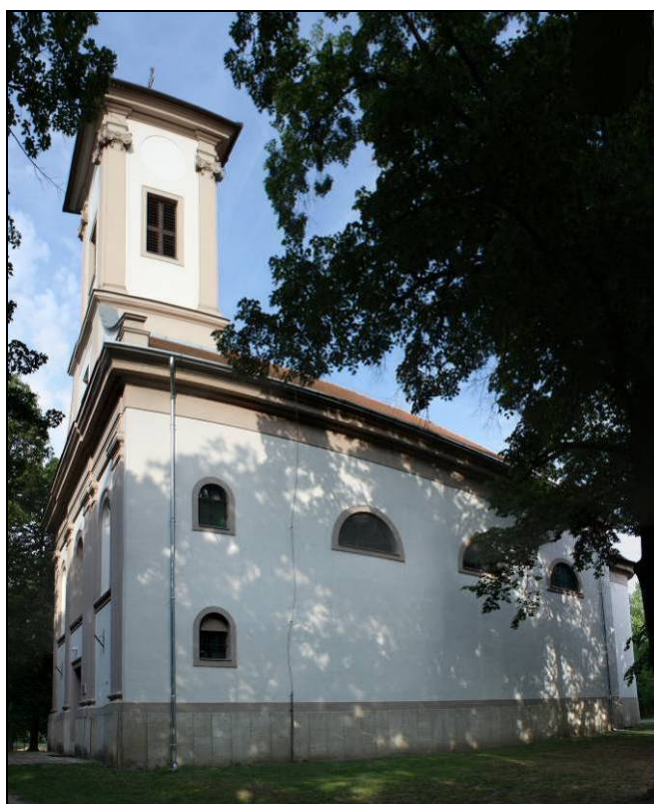
| <b>M-37</b> | <b>KÖH törzsszám:</b> 9665 | <b>Hrsz.:</b> 717 | <b>Funkciója /eredeti, jelenlegi /:</b><br>Római katolikus templom |

Klasszicista, épült 1846-ban.

V. Ferdinánd 1843-ban engedélyezte egy önálló templom építését, melyet Handl Ferdinánd építőmester tervezett. Az intézet alapításától kezdve volt pap Mezőhegyesen, mint katonai lelkész, kápláni státuszban. 1790-től a templom elkészültéig a parancsnoksági épület földszintjén volt a kápolna. A klasszicista templomot 1846. július 12-én szentelték fel. A belső berendezést 1936-ban modernizálták. A templom állapota jó, felújított, karbantartott.

**Javaslat:** folyamatos állagmegóvás

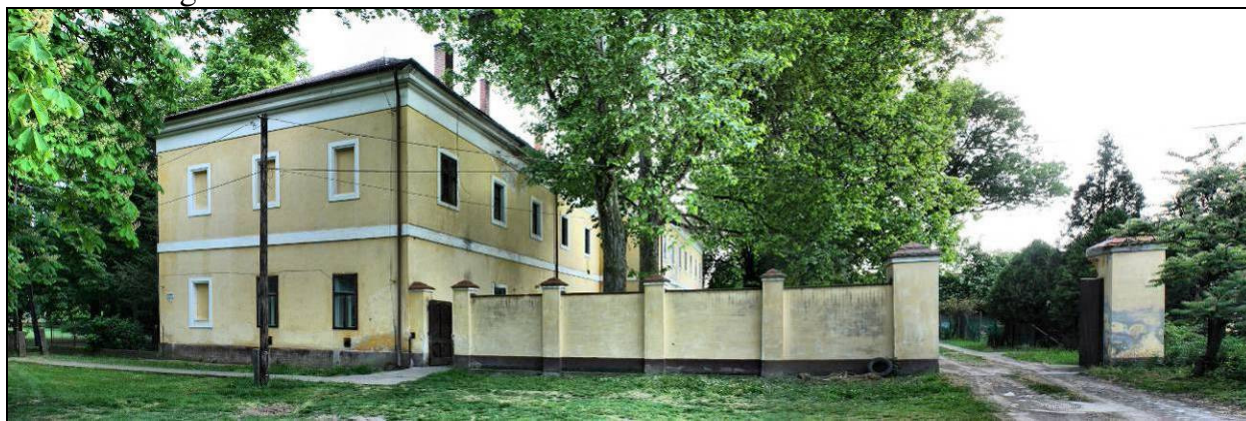
| <b>M-38</b> | <b>KÖH törzsszám:</b> 9292 | <b>Hrsz.:</b> 708/2 | <b>Funkciója /eredeti, jelenlegi /:</b><br>Volt emberkóróda, majd általános iskola, jelenleg a helytörténeti kiállítás épülete |

**Leírás, jelleg, állapot:** Klasszicista stílusban, 1847-ben épült az emeletes emberkóróda, melynek földszintje boltozott. A főépület mellett épült a gőzfürdő, egy nagyobb közös medencével, kádfürdővel. (elbontásra kerültek) Az épület 1923 -2004 között általános iskolaként funkcionált, ma a helytörténeti gyűjteménynek ad helyet. Az épület állaga elfogadható, némi felújításra, szorul de jelentős szerkezeti beavatkozásra valószínűleg nincs szükség.

**Javaslat:** felújítás, folyamatos állagmegóvás

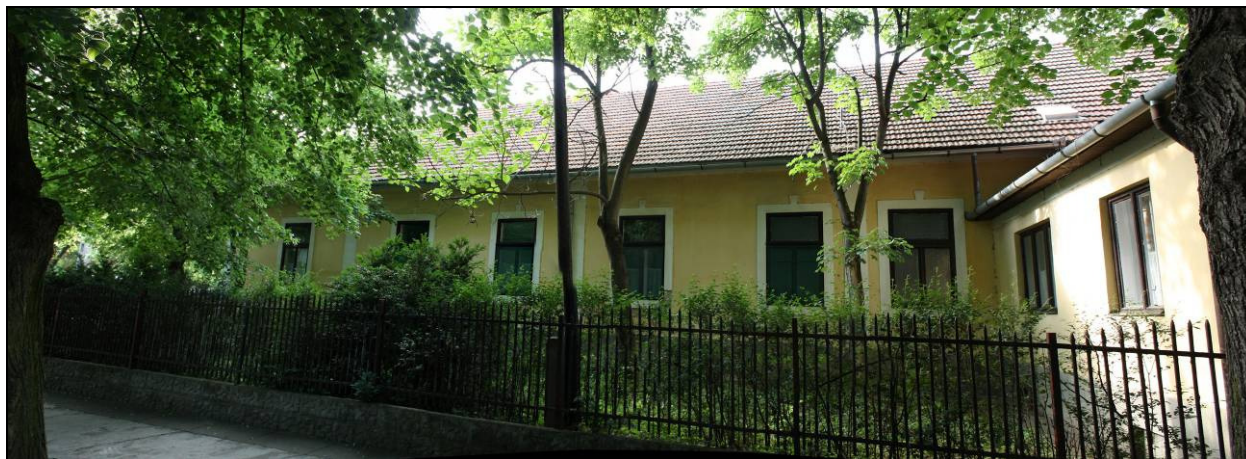
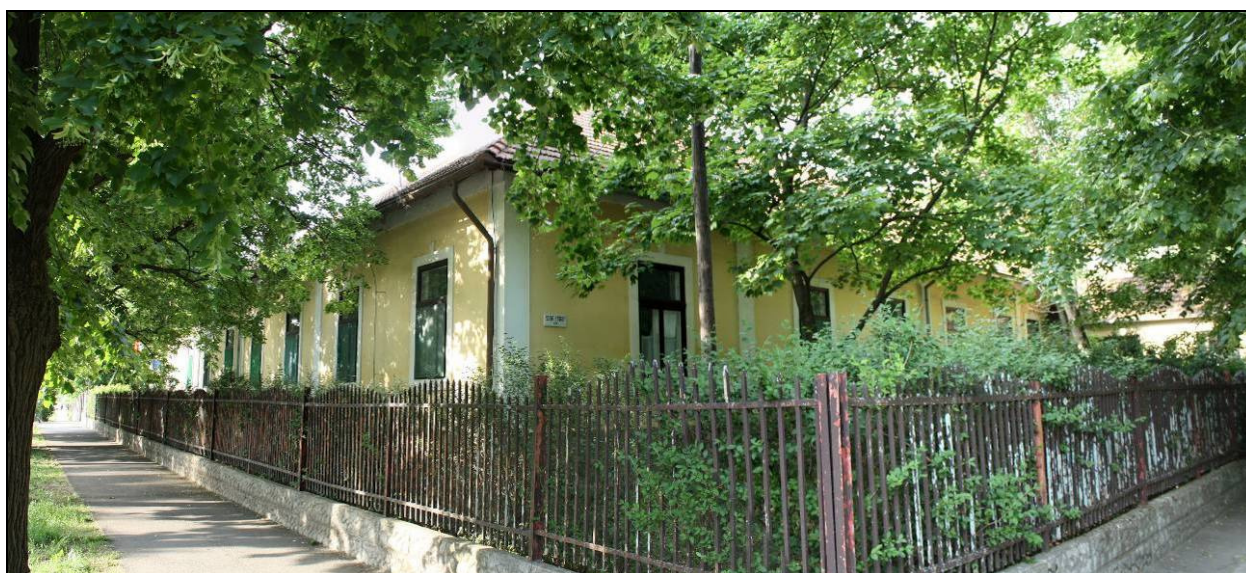
| | <b>Cím:</b> Szent György tér 3. | | |

**Leírás, jelleg, állapot:** A városi önkormányzat kórháza 1890. körül épült a szomszédos emberkórodához csatlakozva eklektikus stílusban. Volt kórházigazgatói lak és gyógyszertár, kórházi orvosi szobák is találhatóak benne. Az épületet többször bővítették, átalakították. Állaga jó, ablakainak egy része, némely homlokzati eleme az eredetiek illetve ahhoz hasonlóak lehetnek. Sajnos a hozzáépítéseknel már nem használták ezeket az elemeket, ezért idegen épületrészek alakultak ki.

**Megőrzendő érték:** az épület eredeti múlt század elején épített tömege, illetve ezek homlokzat-szakaszai.

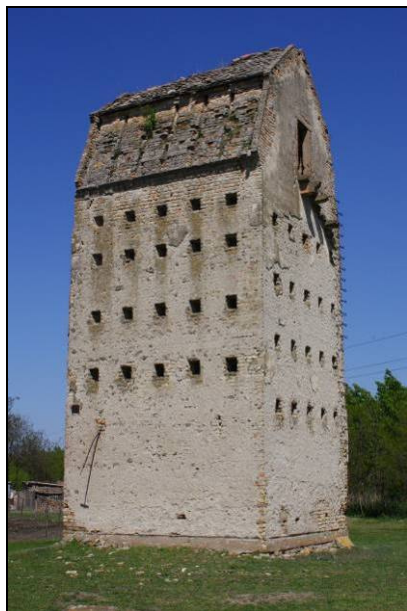
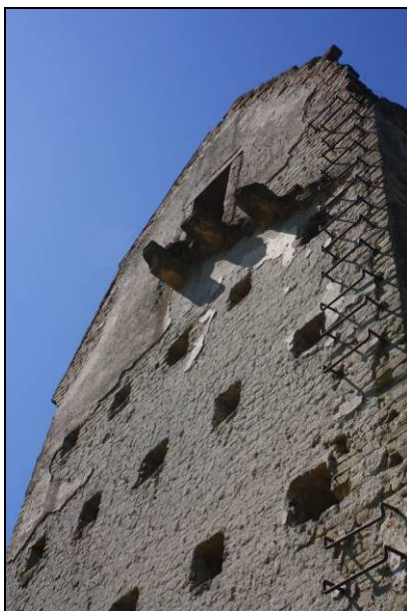
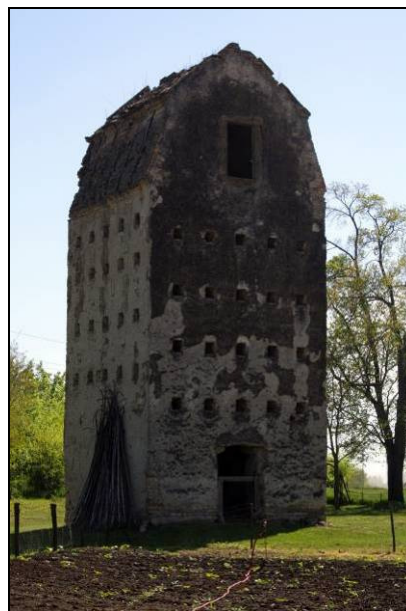
| M-40 | KÖH törzsszám: 9321 | Hrsz.: 056/7 | Funkciója /eredeti, jelenlegi /: |

Az épület állaga, hasonlóan a többihez leromlott, romos. Tetőszerkezete hiányzik, így folyamatosan ázik. Az épület közvetlen környezete tele van a belőle hulló vakolat- és tégladarabokkal, melyek már-már veszélyesek.

**Javaslat:** elsőként egy ideiglenes tetőszerkezet elhelyezése, mely a további ázás miatt bekövetkező állagromlást lassítaná le. A teljes szerkezet felújítására, nagy valószínűséggel egyes épületrészek újjáépítésére is szükség van. Fennmaradásának egyetlen lehetséges módja a hasznosítása, legyen ez gazdasági vagy turisztikai.

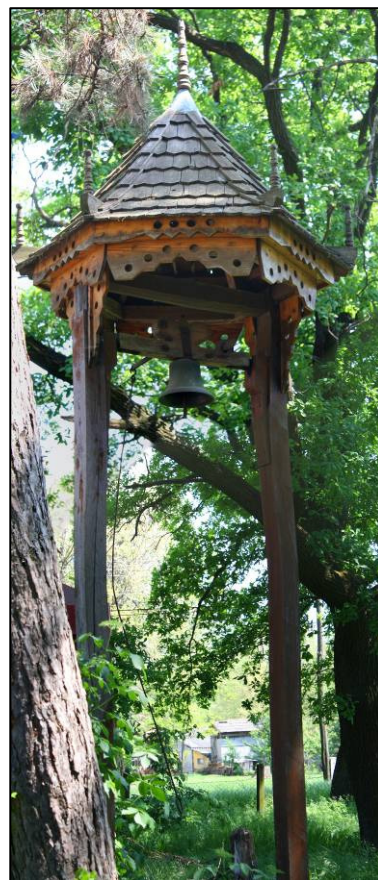
| <b>M-41</b> | <b>KÖH törzsszám:</b> 9328 | <b>Hrsz.:</b> 0417/17 | <b>Funkciója /eredeti, jelenlegi /:</b><br>Fa harangláb |

**Leírás, jelleg, állapot:** laírását lásd **M-30**, 6-os majorból áttelepítve, a fellelhető haranglábakközül ez a legmívesebb, legdíszítettebb. A fa „tetőzete” gazdagon díszített faragott fa elemekkel.

**Javaslat:** folyamatos állagmegóvás

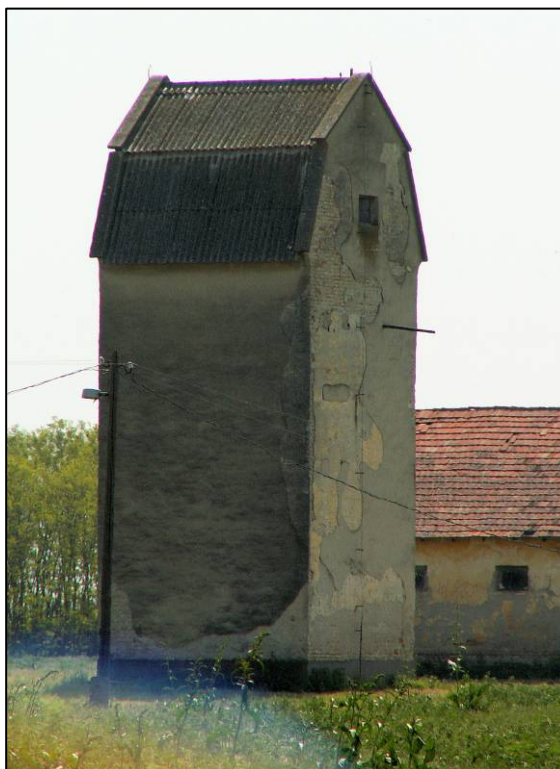
| <b>M-43</b> | <b>KÖH törzsszám:</b> 9319 | <b>Hrsz.:</b> 0264/6 | <b>Funkciója /eredeti, jelenlegi /:</b><br>Zabsiló torony, jelenleg víztoronyként üzemel |

**Leírás, jelleg, állapot:** leírását lásd **M-3**  
tetőszerkezete van ezért a falai állapota  
feltűnően jó, funkciója víztorony.

**Javaslat:** mivel a torony új funkciót kapott és  
jelentős belső átalakításon esett át, ezt a  
funkcióját nagy valószínűséggel ma is képes  
ellátni, ezért az eredeti állapotának  
visszaállítása nem célszerű. Esztétikai  
szempontból érdemes lenne a homlokzati  
kialakítását amennyire csak lehetséges az  
eredetihez hasonlóra visszaállítani,  
tetőszerkezetét is új, az eredetinek megfelelő  
fedéssel visszaalakítani. Mivel a műemlék  
magánterületen található, megközelítése  
egyenlőre nem lehetséges.

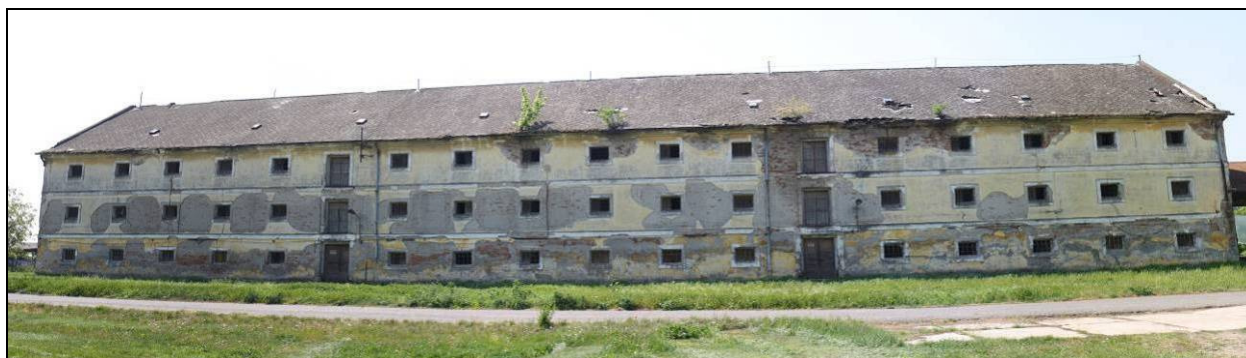
| M-44 | KÖH törzsszám: 9318 | Hrsz.: 0417/18 | Funkciója /eredeti, jelenlegi /:<br>Kerületközponti magtár, jelenleg is raktár |

**Leírás, jelleg, állapot:** A magtár 1864-ben épült, az eredeti terve megtalálható., a tervet A. Zellenka írta alá. A helyi köztudatban Hild-féle magtárként él. Az épület kétemeletes + egy szint a tetőtérben, 5+1+6+1+5 tengelyes, ívsor nélküli, sima homlokzatú. Állapota leromlott, lepusztult, homlokzatán a vakolat málik, tetőfedése hiányos, emiatt beázik. Jelenleg részben magtárként funkcionál.

**Javaslat:** az épület teljes felújítást igényel.

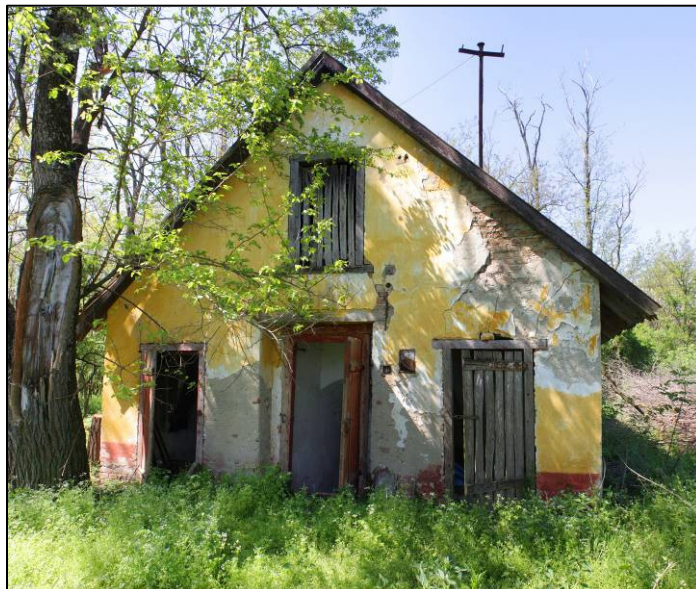
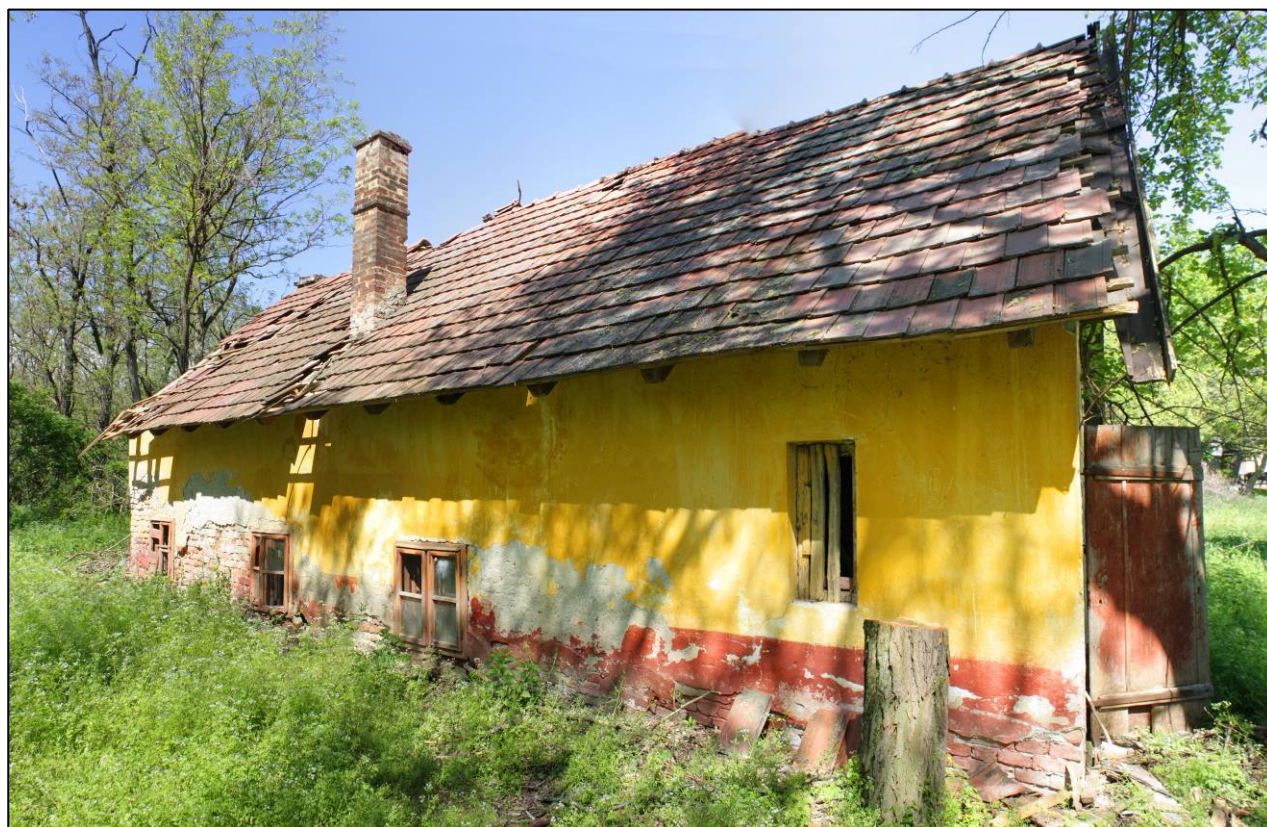
| <b>M-46</b> | <b>KÖH törzsszám:</b> 9322 | <b>Hrsz.:</b> 0121/3 | <b>Funkciója /eredeti, jelenlegi /:</b><br>Földe süllyesztett boltozott csikóslak, jelenleg kihasználatlan |

**Leírás, jelleg, állapot:** lásd **M-1/2**,  
Az épület kialakítását tekintve hasonló a 18-as majorban található két putrihoz. Méretét tekintve ez az épület a legnagyobb.

**Javaslat:** teljes felújítás, az eredeti állapot kialakításával

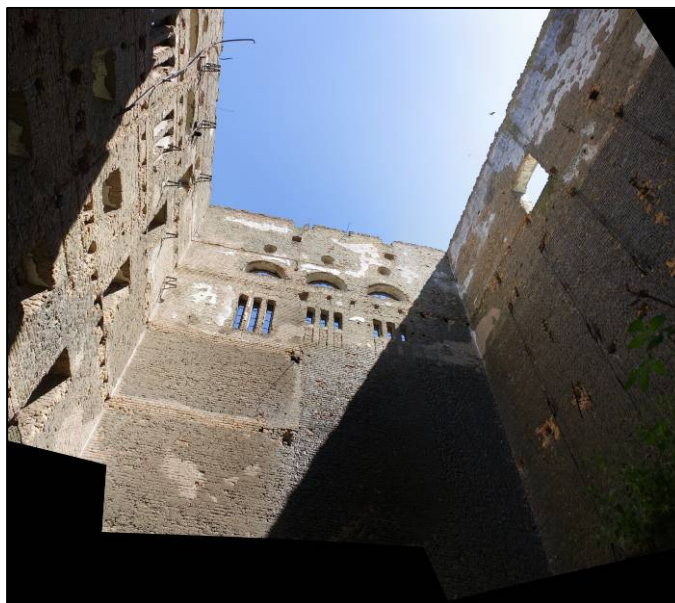
| <b>M-47</b> | <b>KÖH törzsszám:</b> 9324 | <b>Hrsz.:</b> 0185/1 | <b>Funkciója /eredeti, jelenlegi /:</b><br>Gluzek Gyula elevátor magtára,<br>jelenleg funkcióvesztetten áll |

**Leírás, jelleg, állapot:** Gluzek Gyula elevátor-magtára eklektikus stílusban 1888-ban épült mint világszabadalom. Térbeli facsövei osztályozták a kukoricát, gépi szállítóemelő-rostáló berendezésekkel volt felszerelve. Az épület pontos építéstörténete nem ismert. Eddigi ismereteink szerint 1928-ban átépítették. (Az átépítéskor készült rajzok megvannak). 300 vagon befogadó képességű, hat emeletes épület volt. 1981-ben tűzvész következtében az elevátor rész kiégett. Jelenlegi állapota pusztuló, felújíthatósága kétséges, illetve legalábbis nem „költséghatékony”.

**Megőrzendő érték:** épület tömege

**Javaslat:** teljes újjáépítés a meglevő tervek alapján

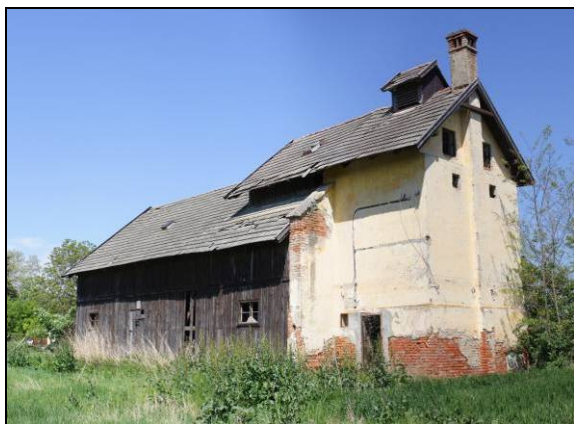
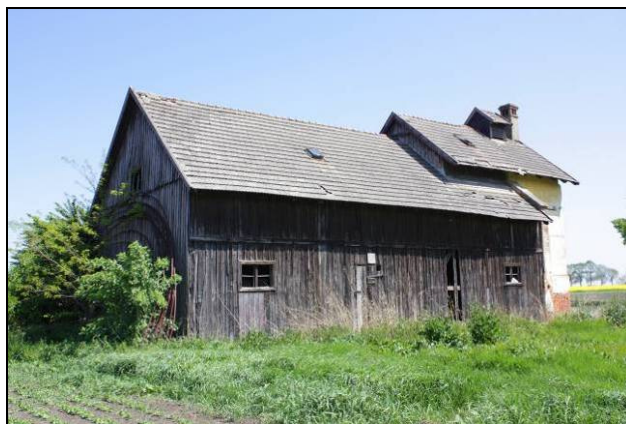
| <b>M-48</b> | <b>KÖH törzsszám:</b> 9325 | <b>Hrsz.:</b> 0191/14 | <b>Funkciója /eredeti, jelenlegi /:</b><br>Komlószerítő, jelenleg<br>funkcióvesztetten áll |

**Leírás, jelleg, állapot:** Az épület pontos építéstörténete nem ismert. Eddigi ismereteink szerint 1928-ban átépítették. (Az átépítéskor készült rajzok megvannak). Komlószerítő, fa szellőztető házból és téglafüstölőházból áll. A fa tartó-, illetve tetőszerkezete ép, egészséges, csak ott látszik korhadás, ahol a tatőfedés hiányos. Az épület „füstölőháza” lepusztult, falai vizesek, illetve leázottak.

**Javaslat:** elsődlegesen a tetőfedés kijavítása a további állagromlás megakadályozása érdekében, a falazott épületrész felújítása. Ennél az épületnél is fontos lenne az eredeti vagy ahhoz hasonló hasznosítás megléte, mivel, így garantált lenne a folyamatos karbantartása.

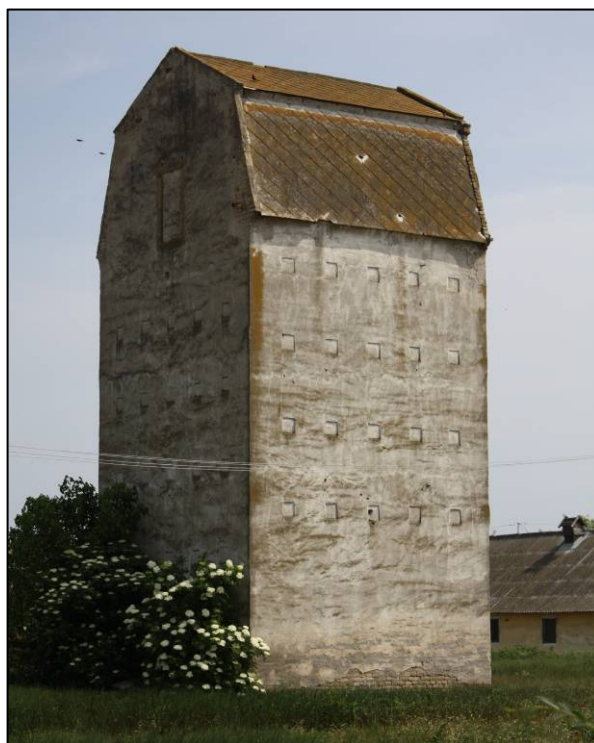
| M-50 | KÖH törzsszám: 9317 | Hrsz.: 1041/8 | Funkciója /eredeti, jelenlegi /:<br>Zabsiló torony, jelenleg<br>valószínűleg víztorony... |

**Leírás, jelleg, állapot:** lásd **M-3**. Jelenlegi funkciója miatt homlokzata átalakított, nyílásainak egy részét befalazták. Az épület tömege érintetlen, állapota jó. Tetőfedése pala, jó állapotban.

**Javaslat:** lásd **M-43**

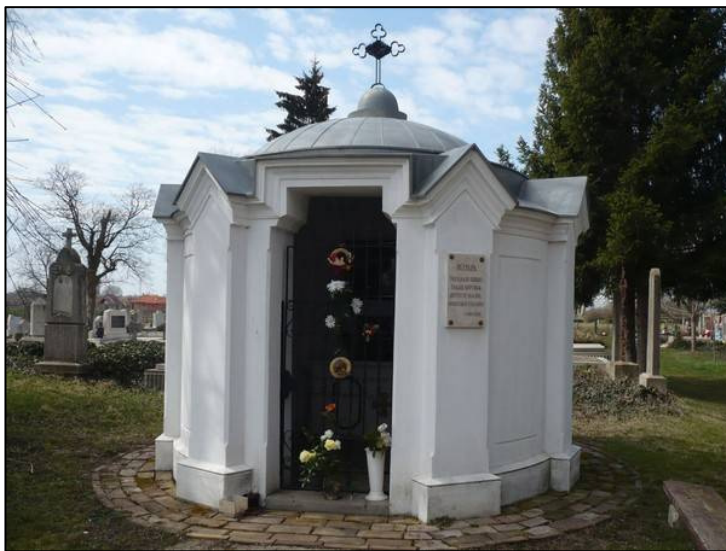
| <b>M-52</b> | <b>KÖH törzsszám:</b> 11295 | <b>Hrsz.:</b> 783 | <b>Funkciója /eredeti, jelenlegi /:</b><br>Traun sírkápolna |

**Leírás, jelleg, állapot:** A kápolna ellipszis alaprajzú, tömörfalas szerkezetű, fehérre meszelt falú, alacsony épület. A homlokzati részen 8 díszítő pillér vonul körbe, szabályos, szimmetrikus elosztásban. A pillérközök tükrös-falsávós kiképzésűek. A homlokzat díszes, húzott tagozatokkal, párkánnyal és lábazattal rendelkezik. Az épület bejárata a hosszabbik tengelyben, két pillér között nyílik. Az ajtónyílás egyenes záródású,

feketére mázolt kovácsoltvas kapu zárja, mely csukott állapotban is belátást biztosít a kápolnába. Az épület boltozatos lefedésű, kívül enyhén kiemelkedő kis kupola zárja, rajta kovácsoltvas kereszttel. Az épületet 2005-ben vetették alá teljes körű felújításnak, így az jelenleg kifogástalan állapotban van.

**Javaslat:** folyamatos állagmegóvás

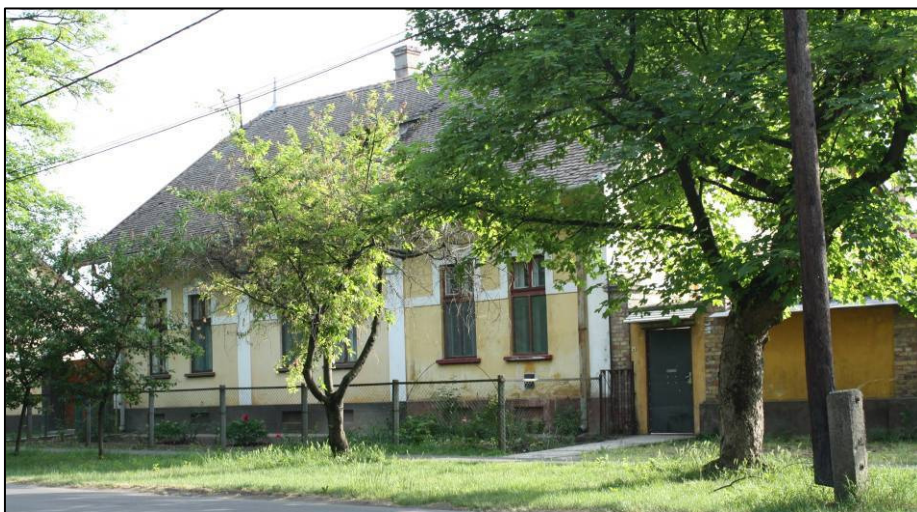
Utcavonalra épített vele párhuzamos gerincű földszintes épület. Homlokzata ép, díszítései részben hasonlítanak a szomszédos és hasonlóan védett épületéhez, de itt az ablakok is az eredeti állapotban találhatóak. Tetőfedése homogén. Kerítése falazott,

oszlopain a nyers téglá látszik. Összeségében az épület és a kerítés is jó állapotban van.

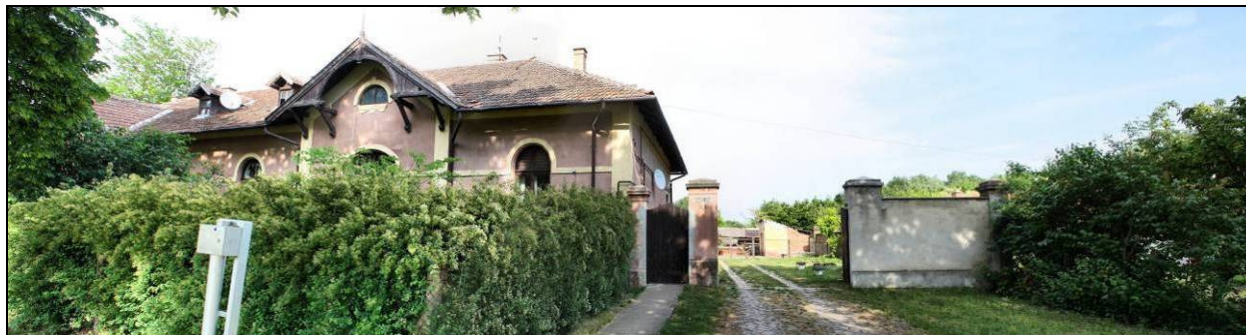
| <b>HV-4</b> | <b>Cím:</b><br>Kossuth Lajos utca 1-3 | <b>Hrsz.: 702</b> | <b>Funkciója /eredeti, jelenlegi /:</b><br>Lakóház |

**Leírás, jelleg, állapot:** utcavonalra épített, vele párhuzamos gerincű épület, homlokzatát 2 rizalit tagolja, a rizalitok romfalas záródásúak. Az épület ablakai ívesek, eredetinek tűnnek. Homlokzatán a díszítések épek. A rizalitok oromfalainak fa szerkezeti kialakítása, díszítése a településre jellemző. Az épülethez kapcsolódóan megtalálható az épített kerítés.

**Javaslat:** folyamatos állagmegóvás

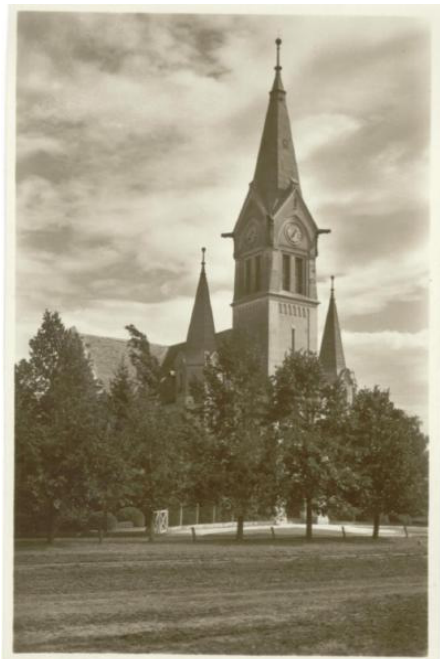
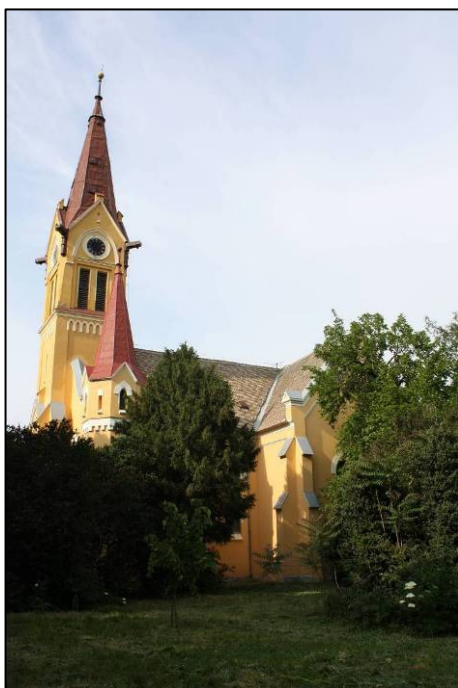
| <b>HV-5</b> | <b>Cím:</b><br>Kossuth Lajos utca 5 | <b>Hrsz.:</b> 901 | <b>Funkciója /eredeti, jelenlegi /:</b><br>Református templom |

**Leírás, jelleg, állapot:** A templom építése 1907-ben kezdődött, átadására ünnepélyes keretek között 1909. szeptember 11-én került sor. Ekkor vált anyaegyházzá, az akkor 800 főt számláló mezőhegyesi reformátusság. A templomot a Magyar Királyi Földművelésügyi Kormány és a Ménesparancsnokság építette. Ugyanekkor készült el a parókia is. A templom neogótikus stílusban készült. A kelet-nyugati tengelyű főhajót egy észak-déli kereszthajó bővíti ki. A kereszthajó egyedi jelleget kölcsönöz az épületnek, ugyanis református templomokra ez az építési megoldás nem jellemző. A nyugati homlokzati torony 35 m magas. A toronysisakot négy, igen érdekes megoldású vízkiköpő díszíti. A főtorony mellett jobbról és balról, egy-egy kisebb torony teszi impozánssá a homlokzatot. A 8x23 m-es belső teret a kereszthajó mindkét irányban 3x8 méterrel szélesíti ki. Mennyezete rabitz-boltozattal

fedett. A neogótikus keleti szentélyből árad befelé a világosság a hatalmas csúcsíves ablakokon. A torony felőli oldalon, kőkarzaton áll az orgona, melyet Andressz Ferenc épített 1909-ben. A keleti falon elhelyezett szószék gótikus elemekkel díszített, hangvetőjén toronysisak formájú csúccsal. A templomban 220 ülőhely van. Három harangja van. A 84 kilogrammosat Hönig Frigyes öntötte 1909-ben Aradon, a 385 és 194 kilogrammosat a Budapesti Harangművek készítette 1924-ben.

folyamatos  
állagmegóvás

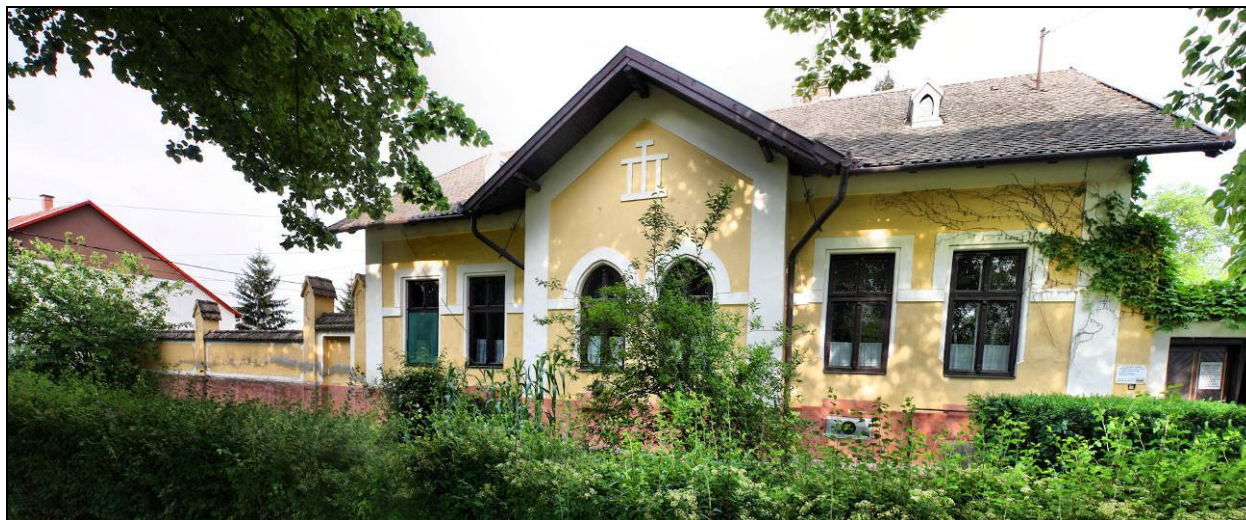
**Leírás, jelleg, állapot:** A parókia épülete a templommal egyidőben épült, annak közvetlen szomszédságában. Az épület megjelenése hordozza a mezőhegyesi jellemzőket. Ablakai részben téglalap alakúak, a középrizalitban gótikus ívet kaptak. Homlokzati díszítése is megtalálható, állapotuk jók. Kerítése tömör, falazott oszlopai karcsúak, fejezetük a kerítés falazatához hasonlóan cseréppel fedett. Az épület állapota jónak mondható.

**Megőrzendő érték:** az épület tömege, homlokzatai, kerítés

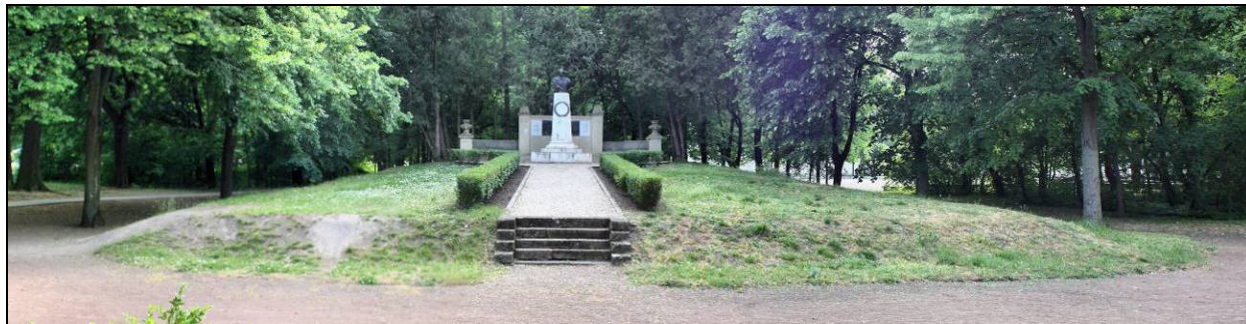
| <b>HV-7</b> | <b>Cím:</b><br>Béke Park | <b>Hrsz.: 721</b> | <b>Funkciója /eredeti, jelenlegi /:</b><br>Kozma Ferenc emlékmű |

**Leírás, jelleg, állapot:** „Az emlékmű egy kis dombra épült”, felépítése karélyos, amely közrefogja Kozma Ferenc talapzaton álló mellszobrát. A „karély”-on a szobor mögötti falon lévő emléktáblák között található egy bronz dombormű is (ez nem azonos az erdeti szoborhoz tartozó „királyi jelenet”-tel). Állapota jó, környezete parkosított, részben rendezett, részben letaposott.

**Javaslat:** folyamatos állagmegóvás, a park gondozása

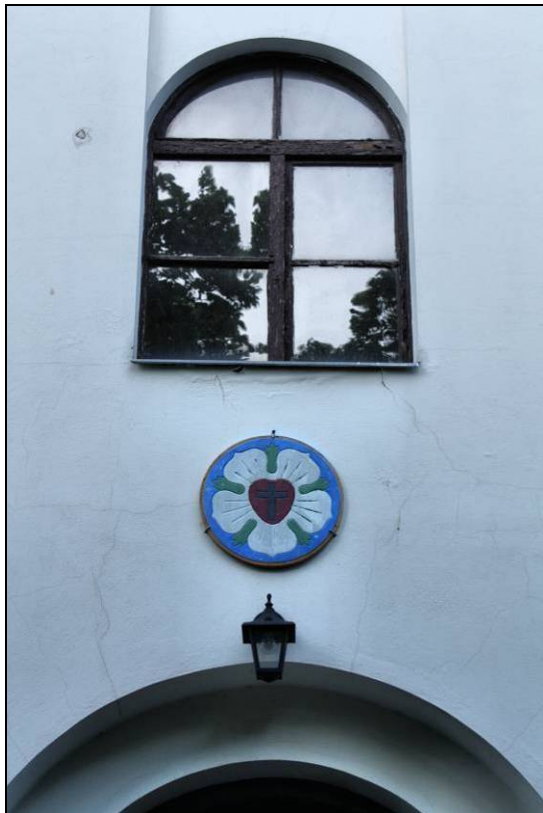
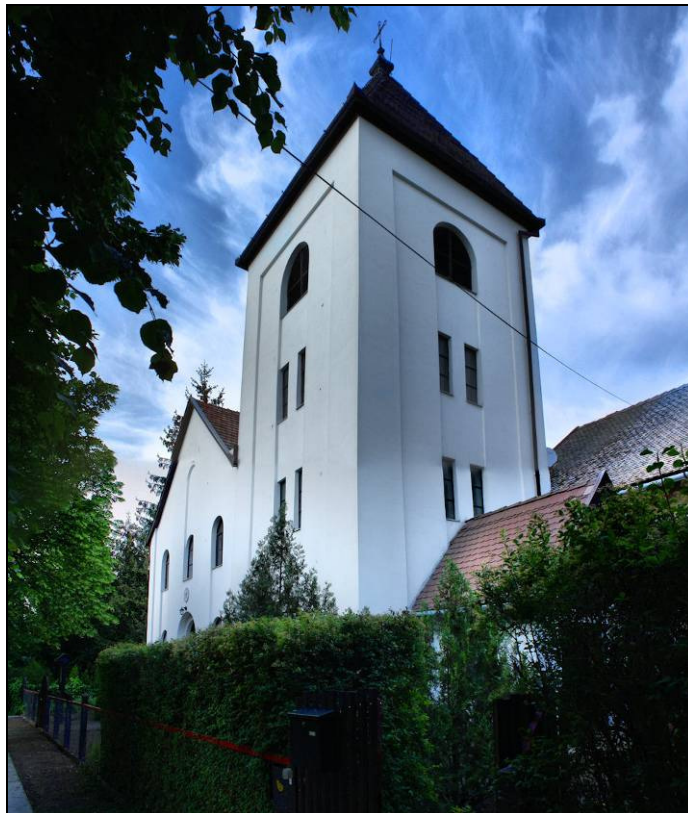
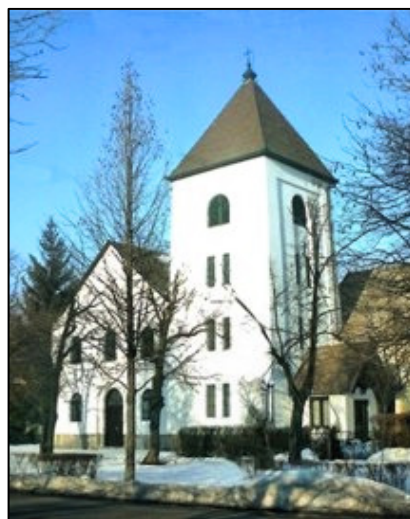
| <b>HV-8</b> | <b>Cím:</b><br>Kozma Ferenc utca 3. | <b>Hrsz.: 887/1</b> | <b>Funkciója /eredeti, jelenlegi /:</b><br>Evangélikus templom |

**Leírás, jelleg, állapot:** A templomépítés 1944. július 1-vel indul meg, Ágoston Sándor tervei alapján. Közben a II. világháború elérte Mezőhegyest is, így az építkezés félbeszakadt. A régi állami ménes megszűnése után az épülő templom 1946-ban az egyházközség tulajdonába került. 1948. június végén folytatódik a templomépítés és 1949. október 23-án szenteli fel Kemény Lajos püspökhelyettes. A hiányosságok pótlása ezután is folyik (harang, orgona, padok, külső vakolat). 1950-ben a templom belső falát Sziráczy Gyula grafikus művész falfestményekkel díszíti. Az 1949-ben használatba vett templom építésének munkálatai 1950-51-ben folytatódtak. Az 1990-ig terjedő időszakban sokan nem merték vállalni hitüket, így a gyülekezeti élet nem tud erősödni. A széthullott gyülekezet már nem rendelkezik önálló lelkésszel, Mezőhegyes Tótkomlós fiók, társgyülekezetévé válik. Az 1980-as évek végén Gyekiczki János tótkomlói lelkész felvállalja a területéhez tartozó templomok renoválási munkáinak szervezését. Így 1990-ben befejeződött a templom renoválása és az ünnepélyes hálaadó istentisztelettel elkezdődött a mezőhegyesi gyülekezet újraéledése.

**Javaslat:** folyamatos állagmegóvás

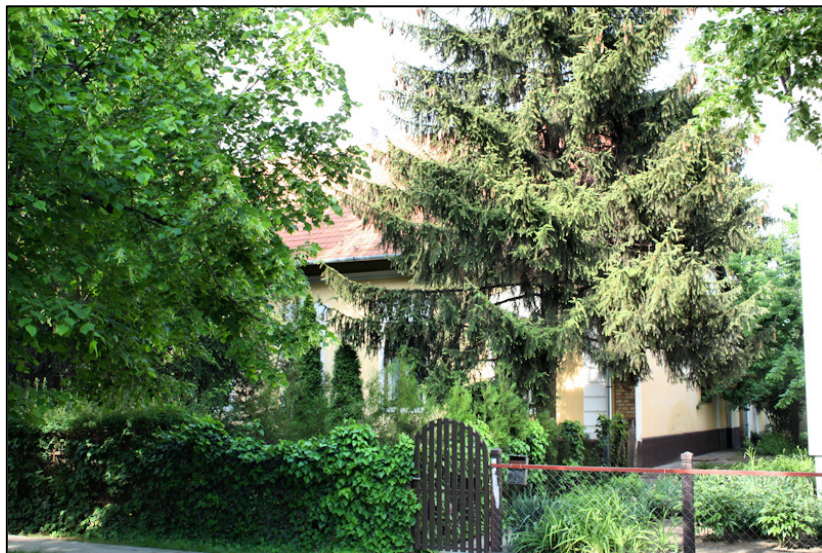
| <b>HV-10</b> | <b>Cím:</b><br>Kozma Ferenc utca 3. | <b>Hrsz.: 887/2</b> | <b>Funkciója /eredeti, jelenlegi /:</b><br>Lakóház, jelenleg fogászati rendelő |

**Leírás, jelleg, állapot:** Utcavonalra épített, vele párhuzamos gerincű földszintes épület, homlokzatai díszai az eredeti állapotukat tükröztetik. Homlokzati tagoltsága excentrikus, nyílászárói hagyományos osztatúak. Az épület állaga jó, karbantartott. Az épülethez kapcsolódó kerítés téglából falazott, felülete nyers téglá.

**Javaslat:** az utcai homlokzaton található, klímaegység eltávolítása., folyamatos állagmegóvás

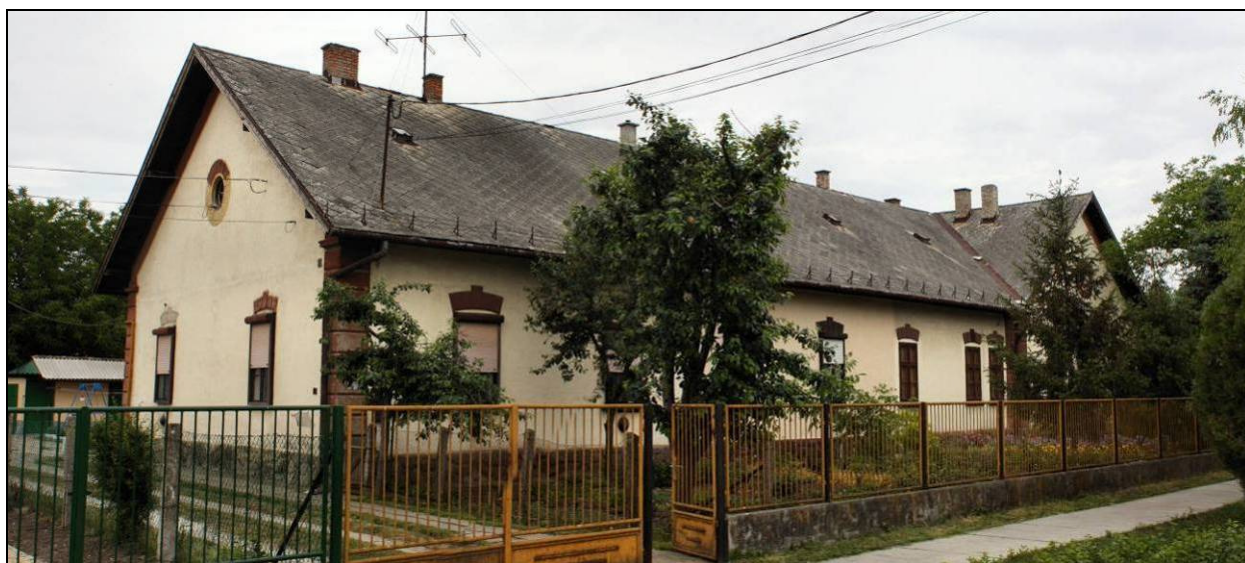
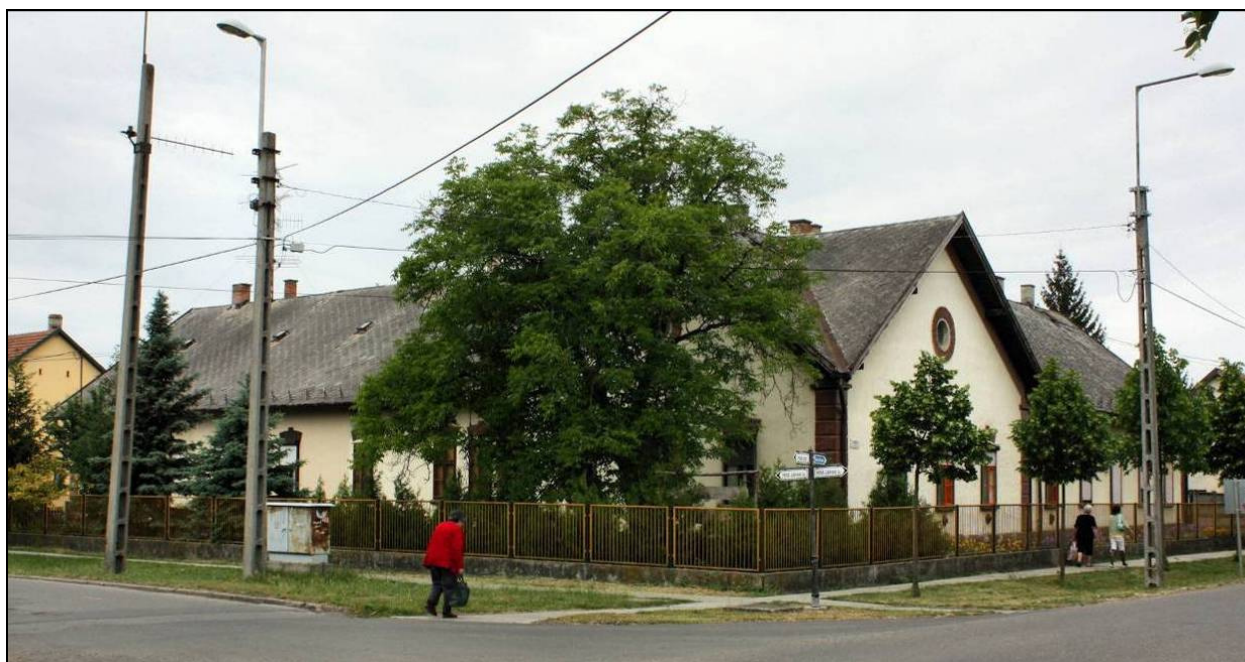
**Leírás, jelleg, állapot:** Előkeres, utcával párhuzamos beépítésű sarki épület. Érdekes az épület tömegében a sarokkialakítása: az egymásra merőleges épületszárnyak találkozásánál nem egy egyszerű "hajlított" kapcsolat van, hanem egymásba futva metszik egymást, tűzfalas homlokzatkialakítással. Homlokzati tégladísztései vakolattal részben eltakartak, ettől függetlenül az épület homlokzati megjelenése meghatározó, ablakai az eredetiek. Tetőfedése pala.

**Megőrzendő érték:** épület tömege, homlokzatai

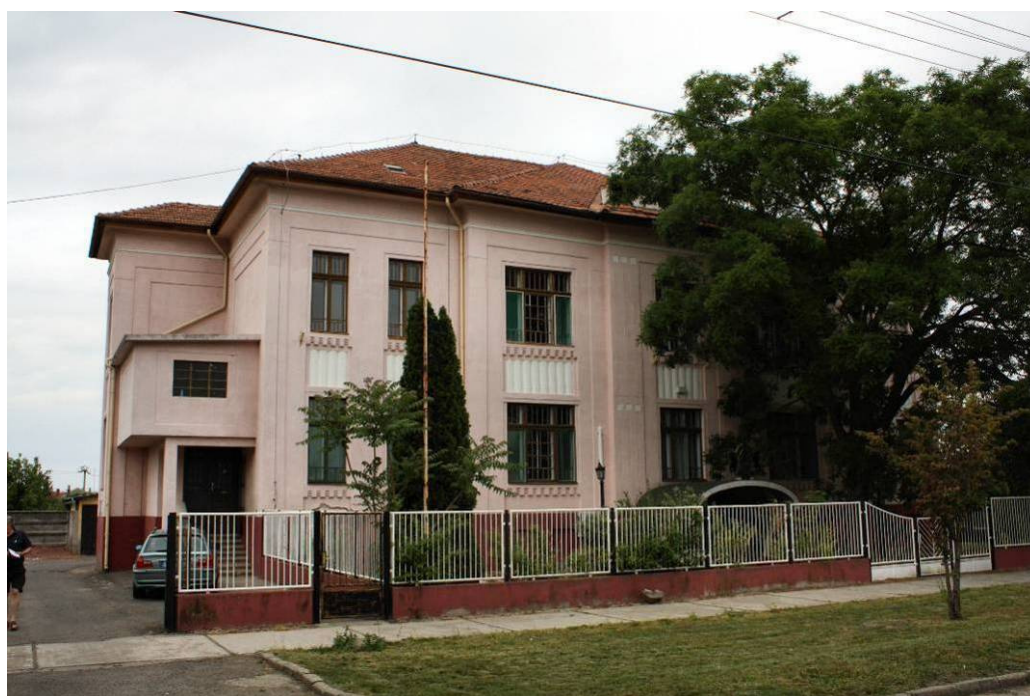
**Leírás, jelleg, állapot:** Földszint + emeletes kialakítású épület, amely a telkén villaszerűen helyezkedik el (szabadonálló beépítés). Valószínűleg a XX. század elején építették a még ma is impozáns megjelenésű, eredeti homlokzati tagozatait, nyílászáróit őrző épületet. A homlokzatot az utca irányába lépcsős kiugratással tették hangsúlyossá.

**Megőrzendő érték:** épület tömege, homlokzatai

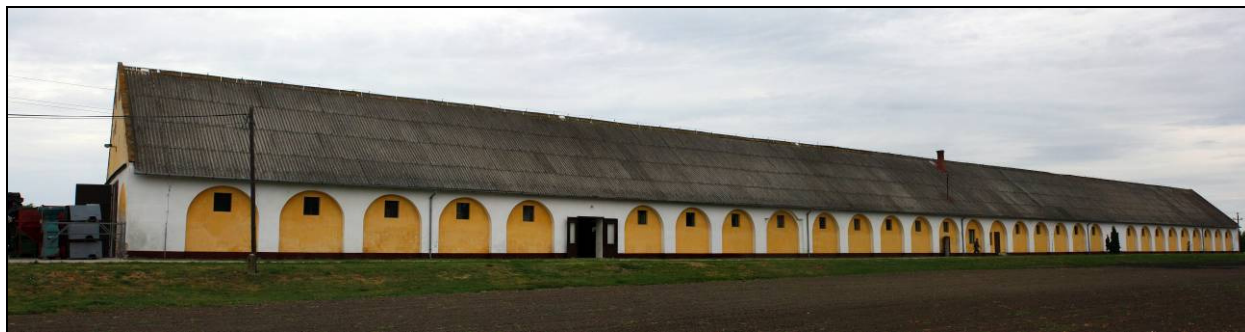
| <b>HJ-1</b> | <b>Cím:</b><br>17. major | <b>Hrsz.:</b> 0655/2 | <b>Funkciója /eredeti, jelenlegi /:</b><br>Istálló, ma magtár, üzemi raktár |

**Leírás, jelleg, állapot:** A XVIII-XIX század fordulóján épült istálló épület, mely jelenleg is használatban van. 33 ives pillérsorral alakították ki. Állaga jó, karbantartott, egyedül a tetőszerkezete és részben a nyílászárói nem az eredetiek.

**Javaslat:** lehetőség szerint a tetőfedés visszaállítása az eredeti állapot szerint, folyamatos állagmegóvás

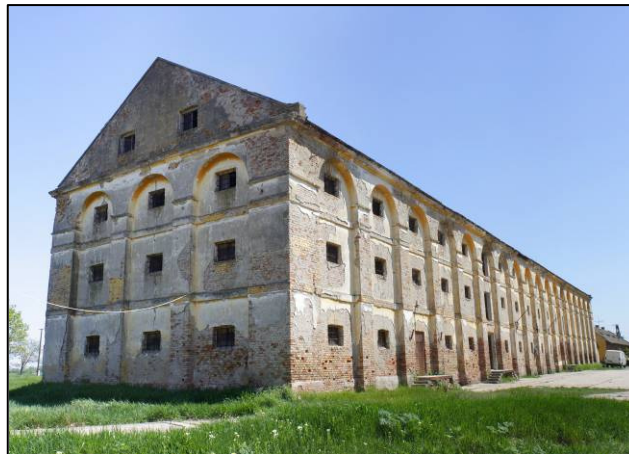
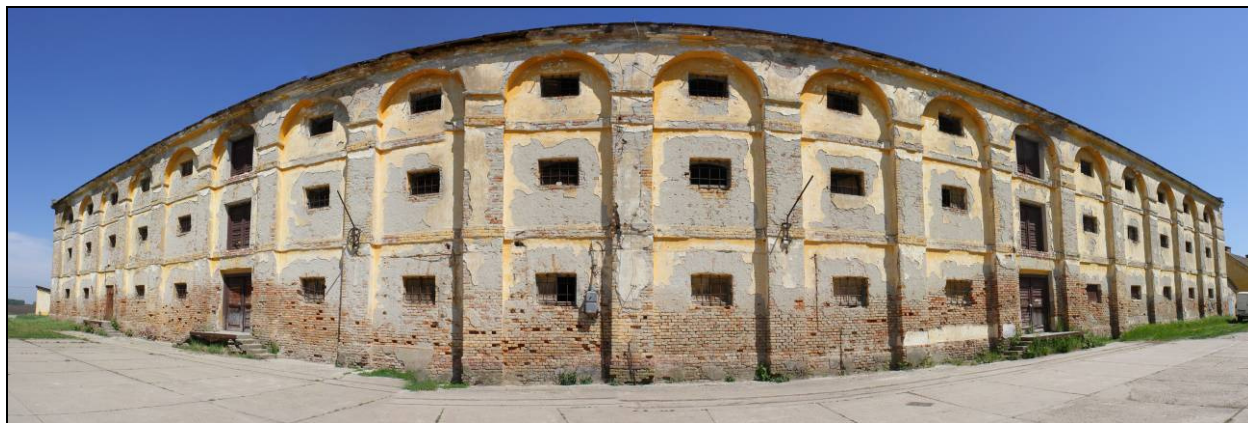
| <b>HJ-4</b> | <b>Cím:</b><br>57. major | <b>Hrsz.: 0191/21</b> | <b>Funkciója /eredeti, jelenlegi /:</b><br>magtár |

**Leírás, jelleg, állapot:** 2 emeletes 19 íves pillérsorral rendelkező épület, igen rossz állapotban, karbantartás hiányában szinte teljesen leomlott vakolattal, málló téglapillérekkel és falakkal. Az épület külső átalakításon nem esett át. Jelenleg funkcióvesztetten, kihasználatlanul áll.

**Javaslat:** teljes szerkezeti és homlokzati felújítás, megfelelő hasznosítás kialakítása, folyamatos állagmegőv.

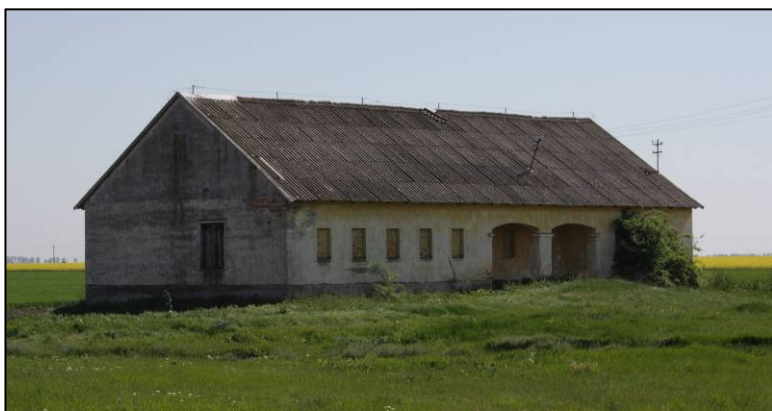
| <b>HJ-5</b> | <b>Cím:</b><br>47. major | <b>Hrsz.: 0110/35</b> | <b>Funkciója /eredeti, jelenlegi /:</b><br>valószínűleg iskola |

**Leírás, jelleg, állapot:** masszív, karbantartás hiányában is elfogadható állapotú épület, tetőfedése hullámpala, nyílásai elfalazottak. Jelenleg kihasználatlan.

**Javaslat:** mindenképpen a sérült tetőelemek kijavítása az állagmegőrzés céljából,

homlokzati felújítása majd a tetőfedés lecserélése az eredeti fedésre, megfelelő hasznosítás

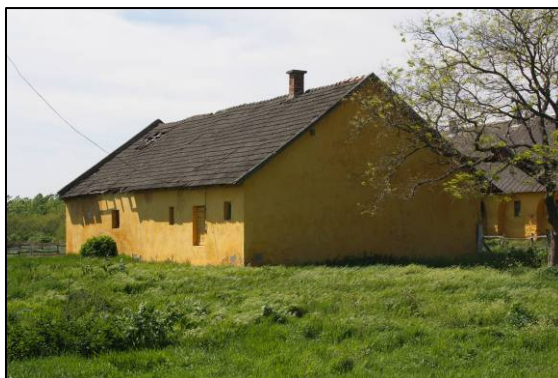
| <b>HJ-7</b> | <b>Cím:</b><br>39. major | <b>Hrsz.: 056/24</b> | <b>Funkciója /eredeti, jelenlegi /:</b><br>Istálló, jelenleg üres |

**Leírás, jelleg, állapot:** hasonlóan a HJ-1;3 jelű épületekhez hasonlóan ez is az első istállók egyike, felépítése is megegyezik velük. Valószínűleg egy része később épülhetett, mivel az épület magassága nem homogén. Állaga leromlott, karbantartva nincs, tetőfedése a többiéhez hasonlóan hullámpalára lecserélt. Az épület nem magában áll a területen, hanem több különböző méretű, mára már leromlott, első ránézésre életveszélyes épületekkel együtt, melyek valaha lakásként vagy egyéb kiszolgáló épületeként szolgáltak.

**Javaslat:** teljes felújítás, folyamatos állagmegóvás.

Az épületegyüttes felújítás esetén Skanzen lehet, mert többféle jellegű épület egy helyszínen együtt megtalálható.

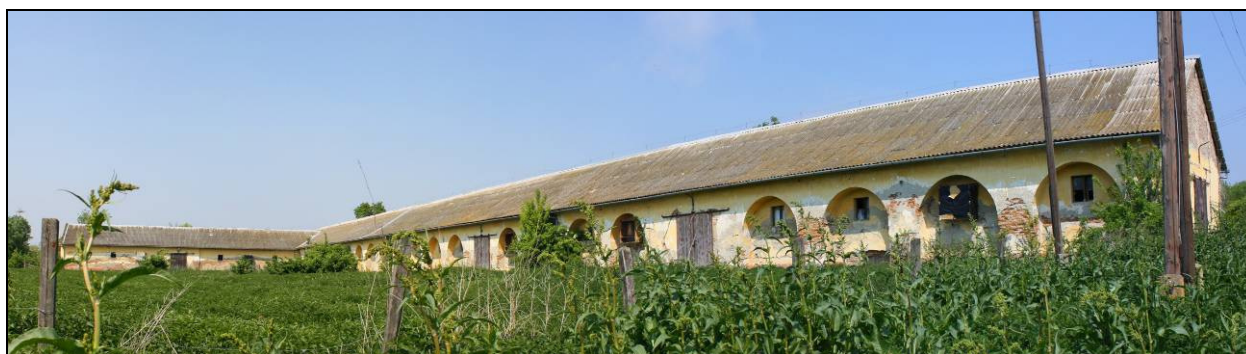
| <b>HJ-8</b> | <b>Cím:</b><br>22. major<br>Belsőkamrás puszta | <b>Hrsz.:</b> 0421/2 | <b>Funkciója /eredeti, jelenlegi /:</b><br>Istálló, jelenleg üres |

**Leírás, jelleg, állapot:** a hosszabb főépület hasonlóan a HJ-1;3 jelű épületekhez az első istállók egyike, felépítése is megegyezik velük. Az épülethez kapcsolódik egy rövidebb, nem íves pillérsoros épületszárny is. Állaga leromlott, karbantartva nincs, tetőfedése a többiéhez hasonlóan hullámpalára lecserélt.

**Javaslat:** teljes felújítás, folyamatos állagmegőrzés

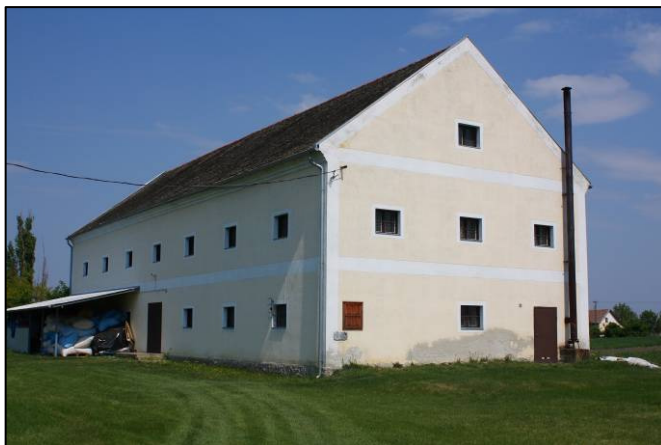
| <b>HJ-10</b> | <b>Cím:</b><br>81. major | <b>Hrsz.:</b> 2185/1 | <b>Funkciója /eredeti, jelenlegi /:</b><br>Magtár, jelenleg raktár |

**Leírás, jelleg, állapot:** az épület 1 emeletes magtár épület, melyben 3 szinten tárolhatták a gabonát. Az épület homlokzata sima ívsor nélküli. Állaga jó, karbantartott jelenleg raktárként használják.

**Javaslat:** folyamatos állagmegőrzés, a nem illeszkedő toldalék lebontása

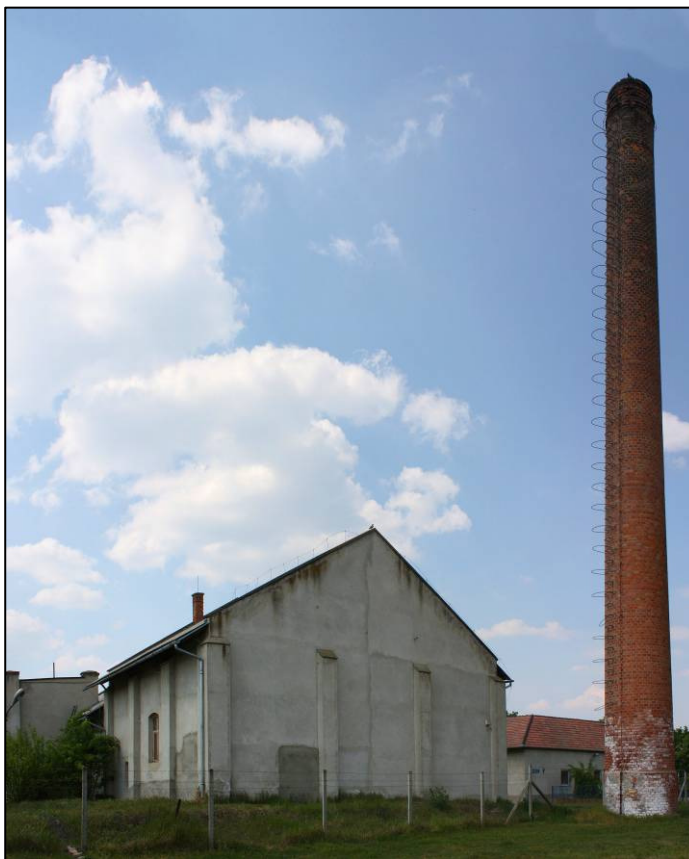
| <b>HJ-12</b> | <b>Cím:</b><br>Kendergyár | <b>Hrsz.: 0709/7</b> | <b>Funkciója /eredeti, jelenlegi /:</b><br>Gyárkémény, épület |

**Leírás, jelleg, állapot:** az egykori kendergyári épületekből a lakások mellett ma a használaton kívüli kémény és egy, cippzár előállítására használt épület maradt meg

**Javaslat:** felújítás az épület külső jellegzetességeinek visszaállításával, folyamatos állagmegőrzés
