# **MEZŐHEGYES VÁROS ÖRÖKSÉGVÉDELMI HATÁSTANULMÁNY**

**/MUNKAKÖZI ANYAG/**

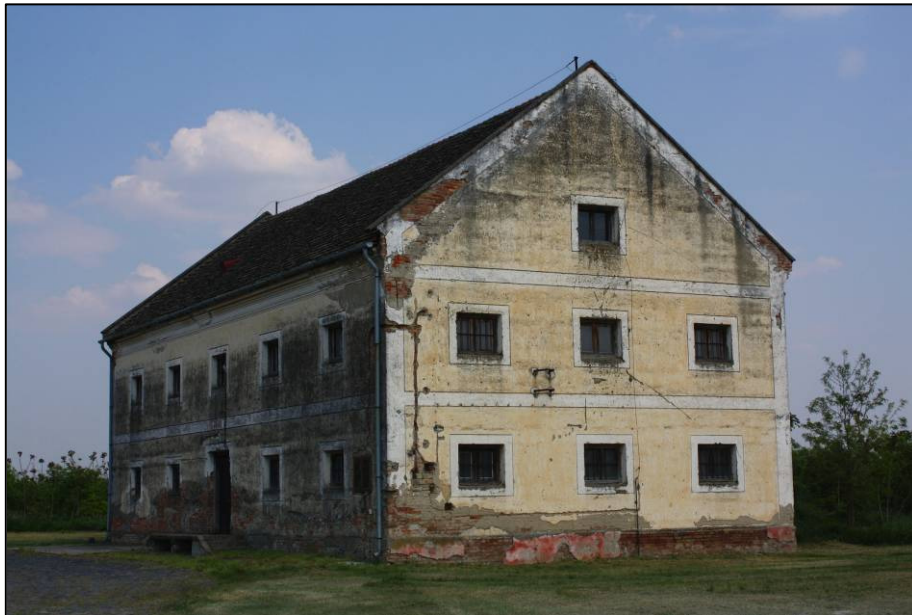
| <b>HJ-15</b> | <b>Cím:</b><br>Szent György tér 1. | <b>Hrsz.:</b> 709/3 | <b>Funkciója /eredeti, jelenlegi /:</b><br>lakóépület |

közvetlen a Ménesbirtok szomszédságában a déli kaszárnya mellett épült nyeregtetős, tűzfalas épület. Homlokzati díszítései adják az épület igazi értékérmelyek az épület élein illetve a nyílásai körül

található nyers tégladíszek. Kéményei és kerítése új, azonban az eredeti és a településre jellemző jellegzetességeket magukonhordozva készültek el.

**Javaslat:** folyamatos állagmegőrzés

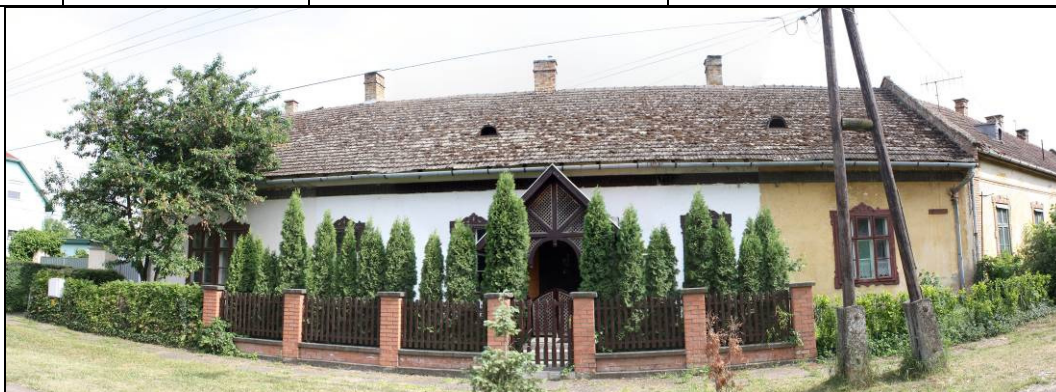
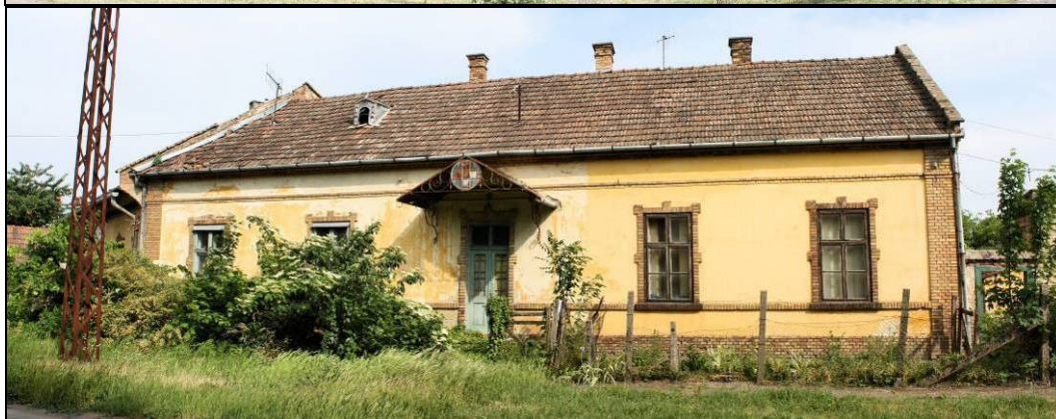
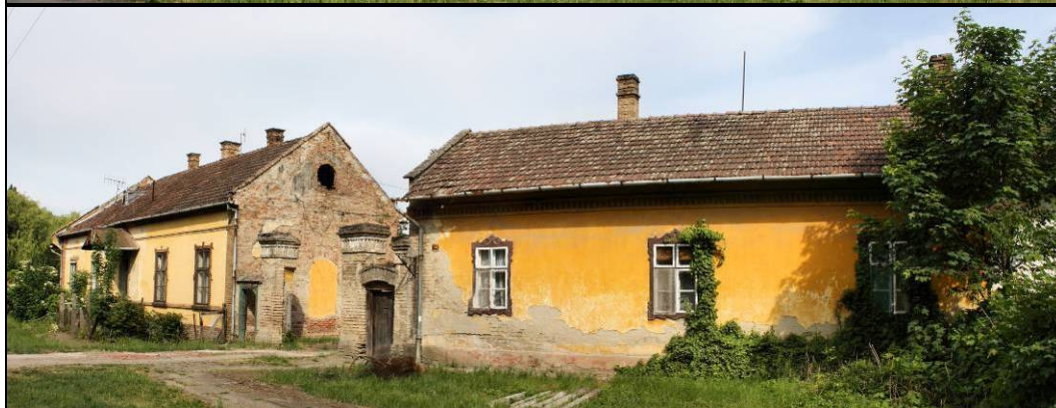
| <b>HJ-16</b> | <b>Cím:</b> | <b>Hrsz.: 1026/2;1028/1</b> | <b>Funkciója /eredeti, jelenlegi /:</b><br>lakóépületek |

**Leírás, jelleg, állapot:** Az épület előkertesen a telek vonalát követve épült meg. Valójában egy épületegyüttesről van szó. A sarki épületek a telek törésénél kapcsolódnak egymáshoz. Tömegeik hasonlóak, homlokzati megjelenésük, díszítésük eltérő míg a jobb állapotban lévő K-i épületszárny homlokzatán egy sor tégladíszítés illetve az ablakok körül faragott fa keret található, addig a másik épületen kizárólag téglából alakítottak ki díszítő elemeket. Ennek a épületrésznek funkciója nincs, ezáltal állaga is leromlott. A harmadik épület, amely jelenleg külön hrsz-ú telken található, egy kapuzattal kapcsolódik az előző épületekhez. A kapuzat téglából épített oszlopainak állaga leromlott, hasonlóan a különálló épülethez. Ez az épület inkább az elsőnek említett épületrészre „hasonlít” a díszítéseiben. A három épület a kapuzattal utcaképet meghatározó elem.

**Javaslat:** teljes felújítás, folyamatos állagmegőrzés

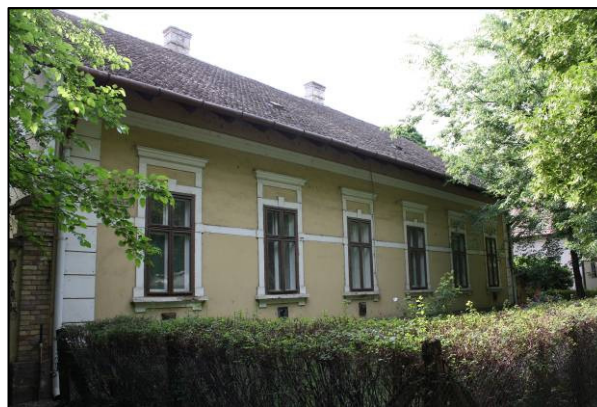
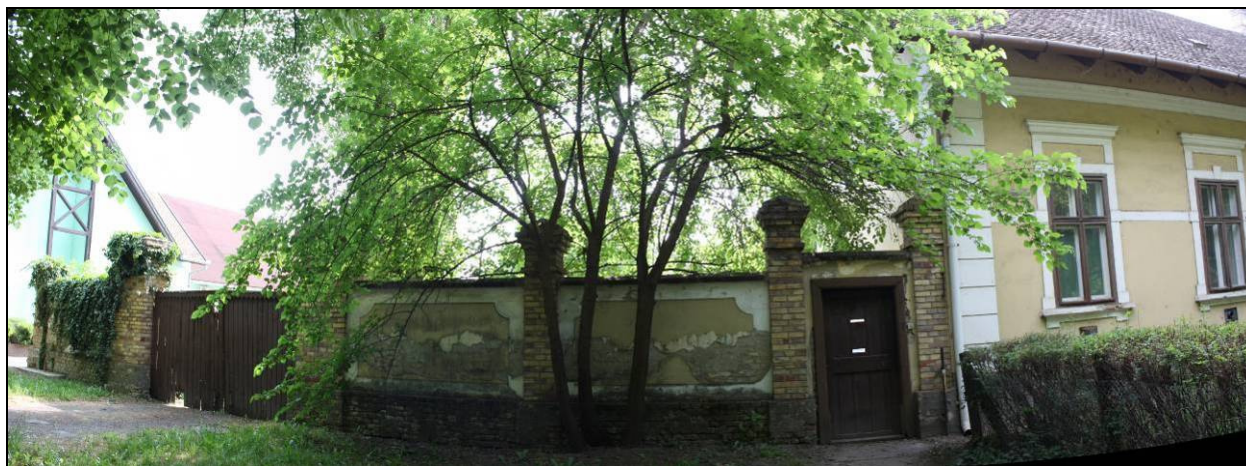
| <b>HJ-20</b> | <b>Cím:</b><br>Kozma Ferenc u. 12 | <b>Hrsz.: 861/1</b> | <b>Funkciója /eredeti, jelenlegi /:</b><br>lakóház |

**Leírás, jelleg, állapot:** utcavonallal párhuzamos gerincű de hajlított „villa” épület. Az eredeti funciója szállás épület lehetett. Homlokzati díszítései épek, némileg eltérő a megszokott települési „elemektől”. A padlástérből kibukkanó ablakok szakítják meg annak síkját. A utcai homokzat aszimmetrikus, bejárata eltolódva a „hajlított” szárny felől található, hangsúlyos részben kontyolt, oromfalas kiépítéssel. Az épület állaga jó, karbantartott

**Javaslat:** folyamatos állagmegőrzés

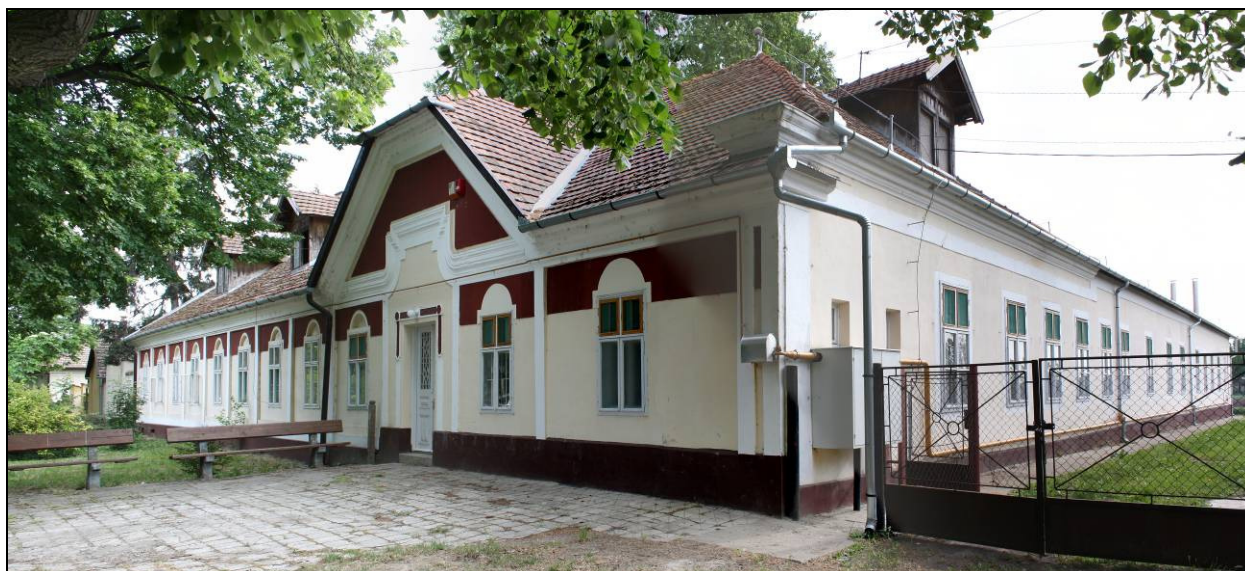
| <b>HJ-21</b> | <b>Cím:</b><br>Kozma Ferenc u. 20 | <b>Hrsz.: 857/1-3</b> | <b>Funkciója /eredeti, jelenlegi /:</b><br>Rendőrség, lakrész |

**Leírás, jelleg, állapot:** kialakítás a hasonló az M-20 jelű épülethez. Valószínűleg ez is a kettős tisztilakok egyike. Az épület állaga jó, karbantartott. Homlokzata gazdagon díszített, kialakítása szimmetrikus. Értékes elemei a tetőn levő bádoggal bevilágítottok.

**Javaslat:** folyamatos állagmegőrzés
